Mesurer l'état d'un écosystème en évaluant son « bon » fonctionnement

SUIVIS DES OPERATIONS DE RESTAURATION A L'AIDE DES BIOINDICATEURS

RESTAURATION ECOLOGIQUE DES BERGES

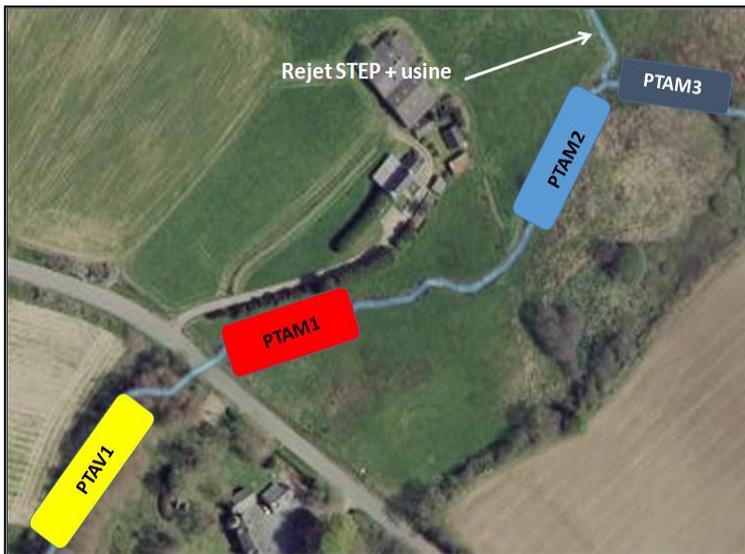
Figure 1. Localisation des sites de suivi macrophytes sur le ruisseau de Pontplaincoat (PTAM1 amont direct de l'aménagement, PTAM2 et 3 amont lointain, PTAV1 aval de l'aménagement)

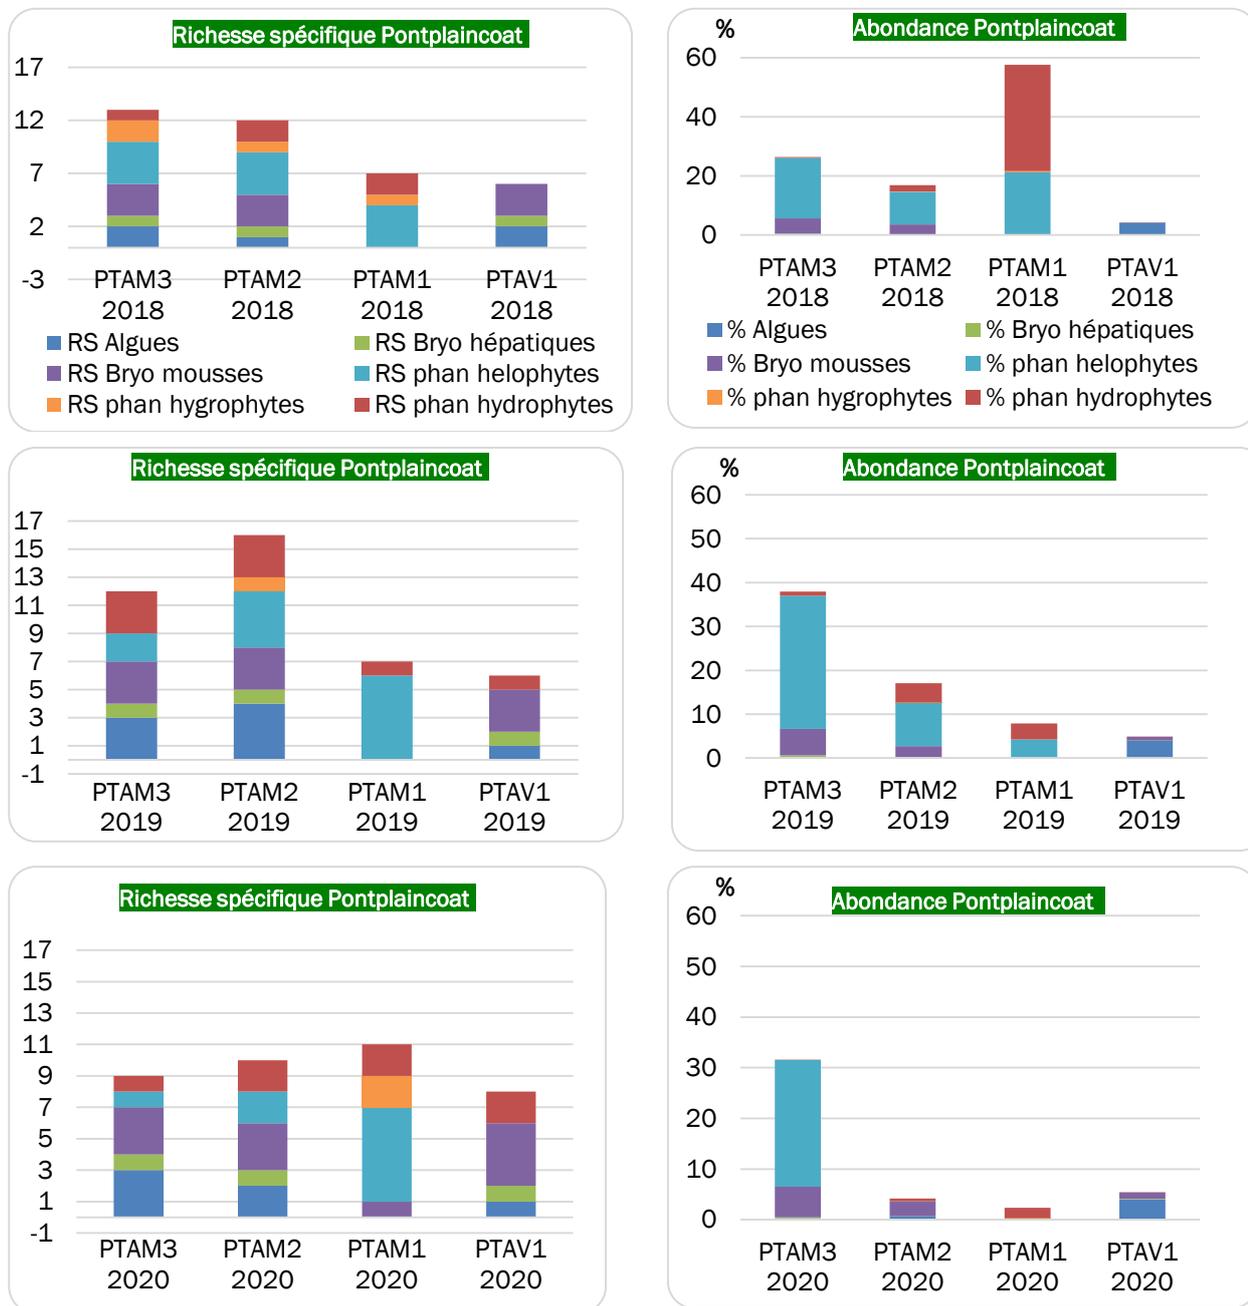
Figure 2. Richesses spécifiques (graphiques de gauche) et abondances (graphiques de droite) des différents groupes taxonomiques sur le Pontplaincoat en 2018, 2019 et 2020

En 2019, la pose du pont-cadre a permis de restaurer les conditions mésologiques en amont direct de l'ouvrage, qui devenant plus courantes et moins profondes se rapprochent des situations observées en amont et aval. Il est toutefois à noter que le substrat reste très dominé par les éléments fins (sables et graviers) et que peu de substrats stables sont en place (les cailloux et pierres représentant 5% des substrats). Cette accélération du courant ne laisse plus la place aux espèces libres flottantes (lentilles d'eau). Celle-ci, associée à la baisse du niveau d'eau, conduit à la diminution de l'abondance de certaines hélophytes (*Sparganium erectum* principalement) et hydrophytes (callitriches diminuant de 35 à 4%) liées aux systèmes lents. La diversité floristique, abaissée par rapport aux secteurs amont avant aménagement, s'améliore et devient en 2020 comparable aux autres secteurs (Figure 2). De plus, le rétablissement d'une mésologie favorable a permis la recolonisation sur ce secteur amont direct de

l'aménagement par des espèces typiques de cressonnières (*Nasturtium officinale* et *Veronica beccabunga*), mais aussi, deux ans après aménagement, par des bryophytes (*Fontinalis antipyretica*), illustrant la bonne reprise des écoulements.

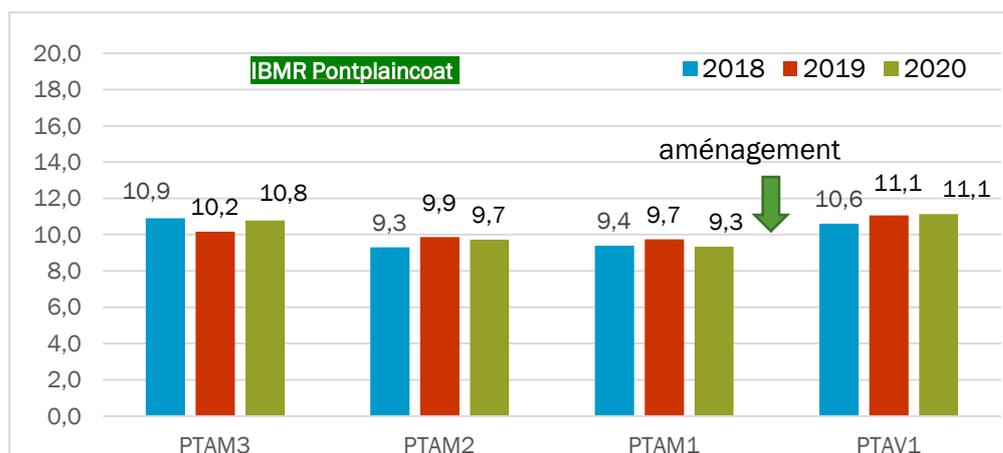
Figure 3. Résultats IBMR sur le site de Pontplaincoat en amont (PTAM1, 2,3) et aval (PTAV1) de l'aménagement pour les années 2018, 2019 et 2020

Avant aménagement, l'IBMR indique une dégradation de la qualité trophique de l'habitat (perte de 1.5 point) en amont de l'ouvrage (Figure 3) par rapport à l'amont lointain (PTAM3). Toutefois, celle-ci semble être au moins en partie en lien avec l'apport de l'affluent sur lequel se trouve l'usine alimentaire et le rejet de la station d'épuration puisqu'observée dès l'aval de cette confluence. La part de la dégradation identifiée par l'indice, liée à l'apport de l'affluent et celle liée à l'ouvrage inadapté ne sont pas quantifiables, mais cette dernière ne semble pas importante puisque la note n'est pas aggravée. La récupération trophique du milieu est réalisée en aval de l'ouvrage (notes IBMR identiques à celles de l'amont lointain) malgré le changement de conditions mésologiques (fort ombrage, limitant le développement des algues et phanérogames)

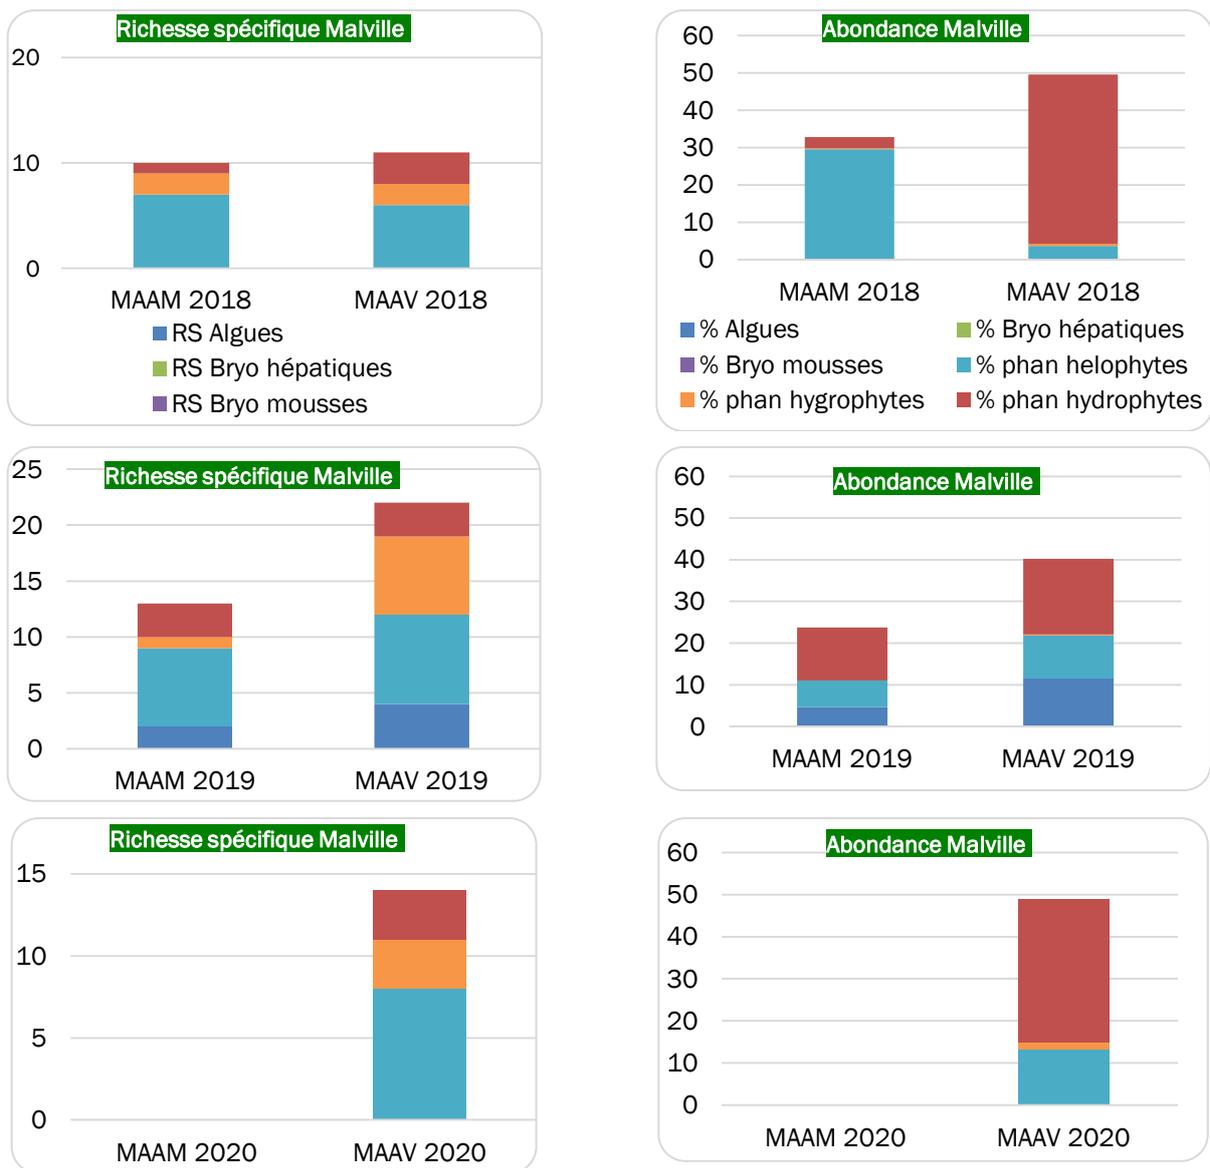
Figure 5. Richesses spécifiques (graphiques de gauche) et abondances (graphiques de droite) des différents groupes taxonomiques sur le ruisseau de Malville (secteur 1) en 2018, 2019 et 2020

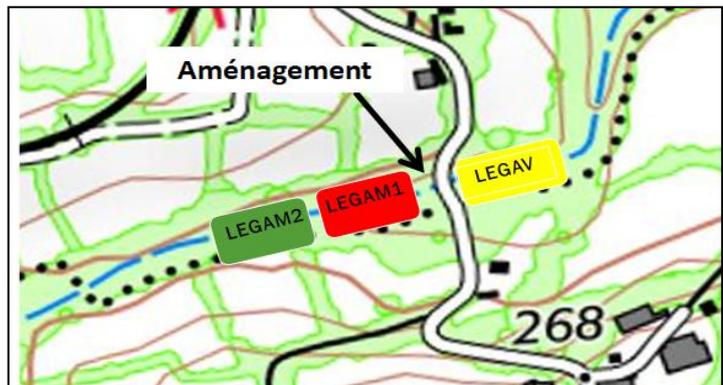
Figure 7. Positionnement des zones de relevés macrophytes sur le site du ruisseau du Traou Breuder

Le sous-dimensionnement du busage de ce ruisseau conduisait à de fréquentes inondations en hiver sur la route avant l'aménagement. Les stations de relevé macrophytes sont positionnées en amont direct (LEGAM1) et en aval de la buse (LEGAV) afin

d'évaluer l'impact de la modification de l'aménagement. Une station en amont lointain (LEGAM2) servira de référence non impactée par les travaux (**Erreur ! Source u renvoi introuvable.**). L'aménagement a eu lieu en 2018 ; les stations ont été suivies en 2018 (avant aménagement), 2020 (N+1 après aménagement) et 2020 (N+2 après aménagement).

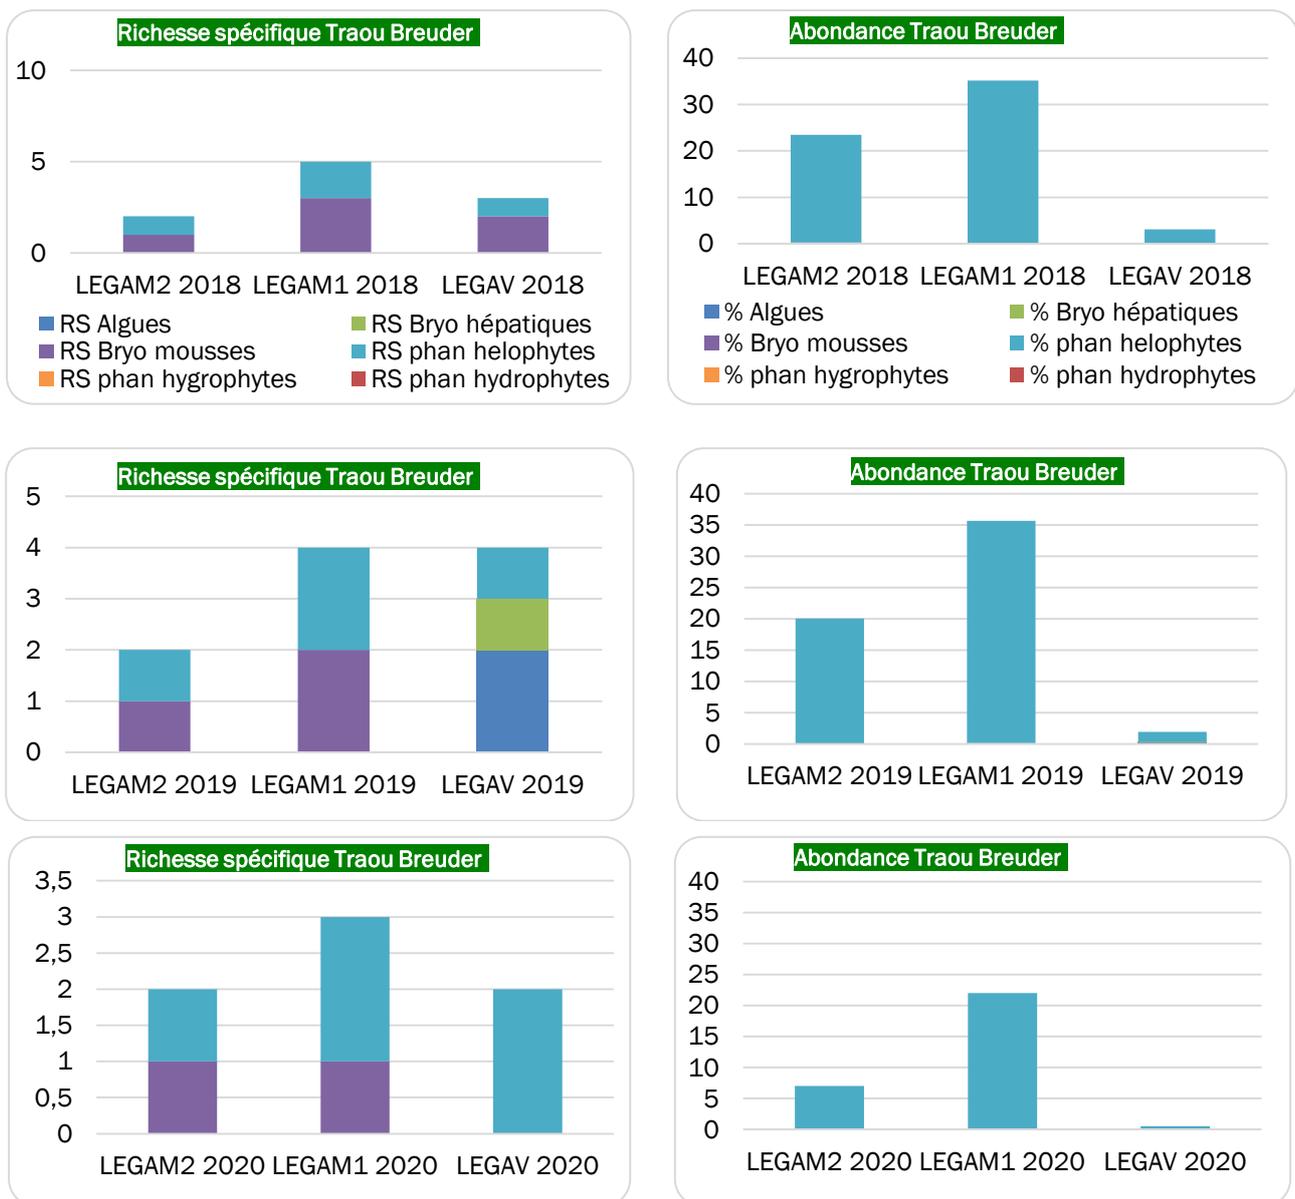
Figure 8. Richesses spécifiques (graphiques de gauche) et abondances (graphiques de droite) des différents groupes taxonomiques sur le ruisseau de Traou Breuder (secteur 1) en 2018, 2019 et 2020

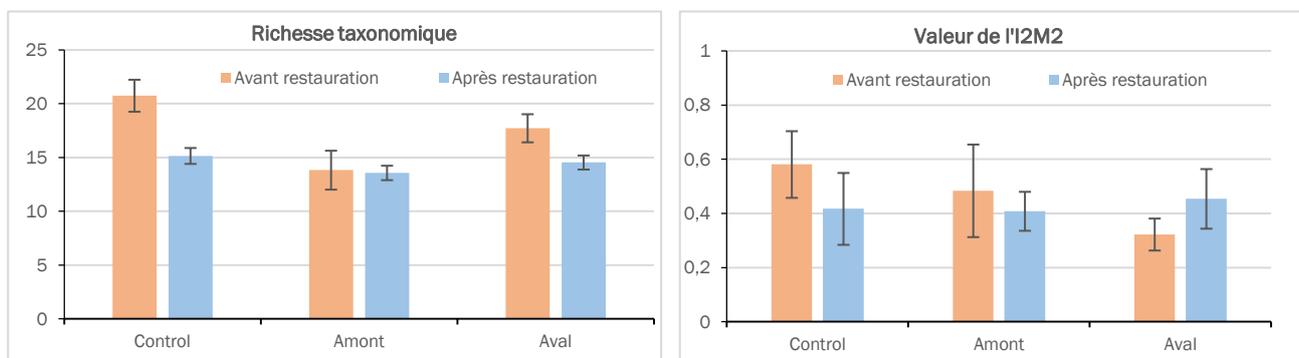
Figure 10. Valeurs moyennes (\pm ET) de la richesse taxonomique et de l'indice I2M2 sur chaque station du Pontplaincoat (Plougasnou, 29)

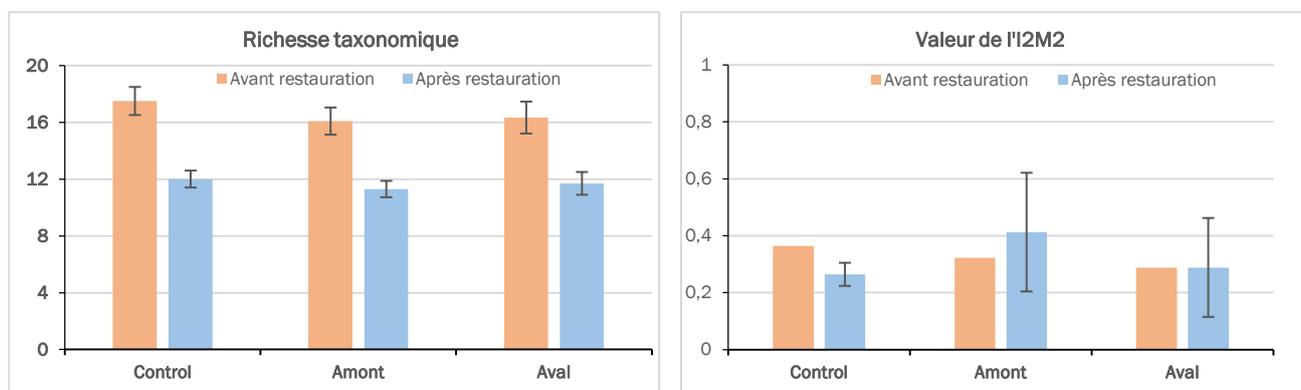
Figure 12. Valeurs moyenne (\pm ET) de la richesse taxonomique et de l'indice I2M2 sur chaque station du ruisseau de Malville (Ploërmel, 56)

L'interprétation des données après restauration est délicate car nous avons observé une très forte diminution de la richesse moyenne (30% en moyenne) sur l'ensemble des secteurs (Figure 12). Cette forte diminution homogène sur les 3 secteurs est probablement liée à des conditions climatiques défavorables en 2019 et 2020 ou extrêmement favorables en 2018 (cas le plus probable). Néanmoins, les effets de la restauration ne sont pas visibles ni sur les richesses moyennes par secteur après la restauration (Figure 12) ni sur les écarts de richesse avec le secteur control (Figure 13) mais sont mis en évidence par l'I2M2 sur le secteur restauré en amont de l'ouvrage (Figure 12) qui devient proche du bon état dont la limite inférieure est à 0.443 (cette valeur seuil a même été dépassée en 2019). Plutôt que par la richesse, cette augmentation des valeurs d'I2M2 s'explique probablement par l'apparition de nouvelles espèces polluo-sensibles (plécoptères Leuctridae et Perlidae) mais aussi par l'augmentation nette de l'abondance des taxons polluo-sensibles (principalement plécoptères Nemouridae et trichoptères Hydropsychidae). L'absence de bénéfice de la restauration sur le secteur en aval est là encore probablement liée à l'effet du second ouvrage situé en aval et qui n'a pas pu être restauré.

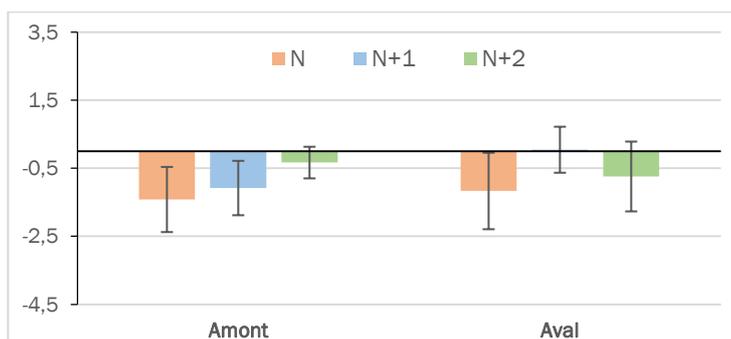
Figure 13. Valeurs moyenne (\pm ET) de l'écart par rapport à la richesse taxonomique sur la station control du ruisseau de Malville (Ploërmel, 56) avant restauration (N), l'année suivant la restauration (N+1) et plus d'1 an après la restauration (N+2)

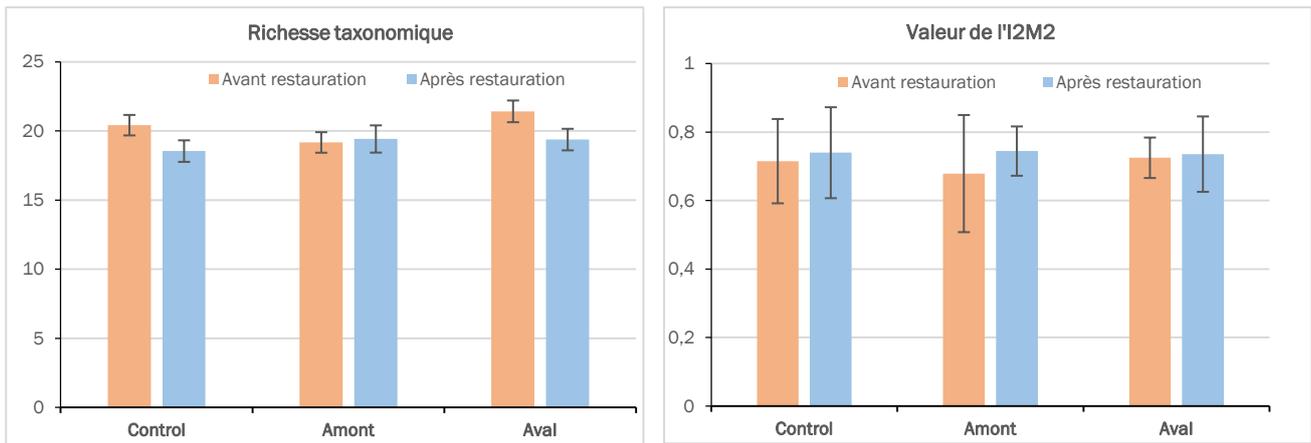
Figure 14. Valeurs moyenne (\pm ET) de la richesse taxonomique et de l'indice I2M2 sur chaque station du ruisseau du Traou Breuder (Plougonver, 22)

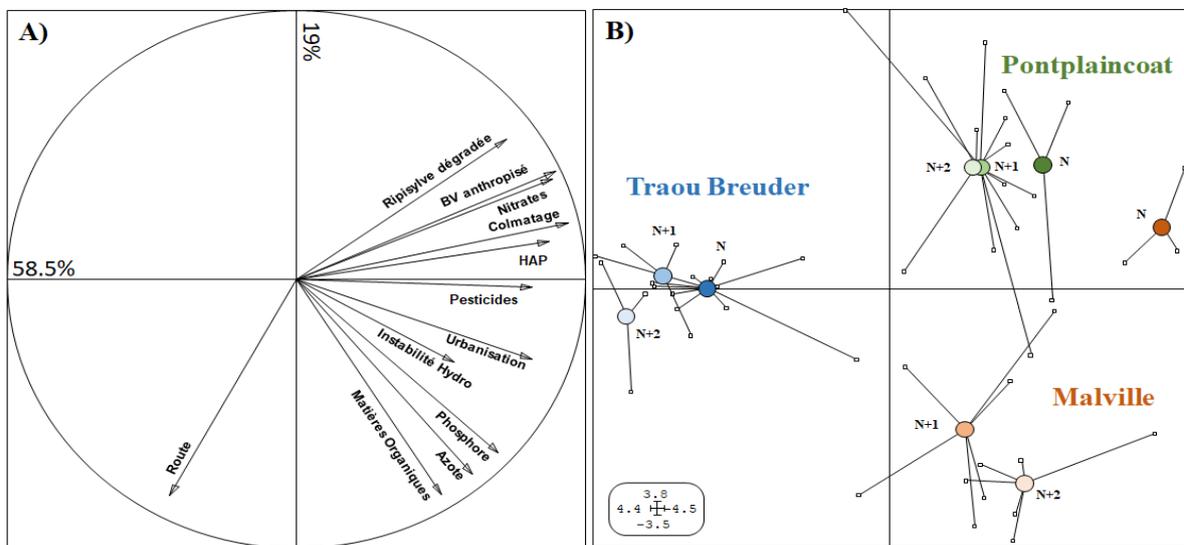
Figure 16. Résultats de l'Analyse en Composante Principale (ACP) réalisée sur les probabilités d'occurrence de 12 pressions anthropiques sur les milieux d'après l'outil diagnostique macroinvertébrés. A) Cercle des corrélations, la direction des vecteurs indiquent les probabilités croissantes de chaque pression (sens de la flèche). B) Position moyenne pondérée des relevés faunistiques pour chaque site avant restauration (N), l'année suivante la restauration (N+1) et plus d'1 an après la restauration (N+2)

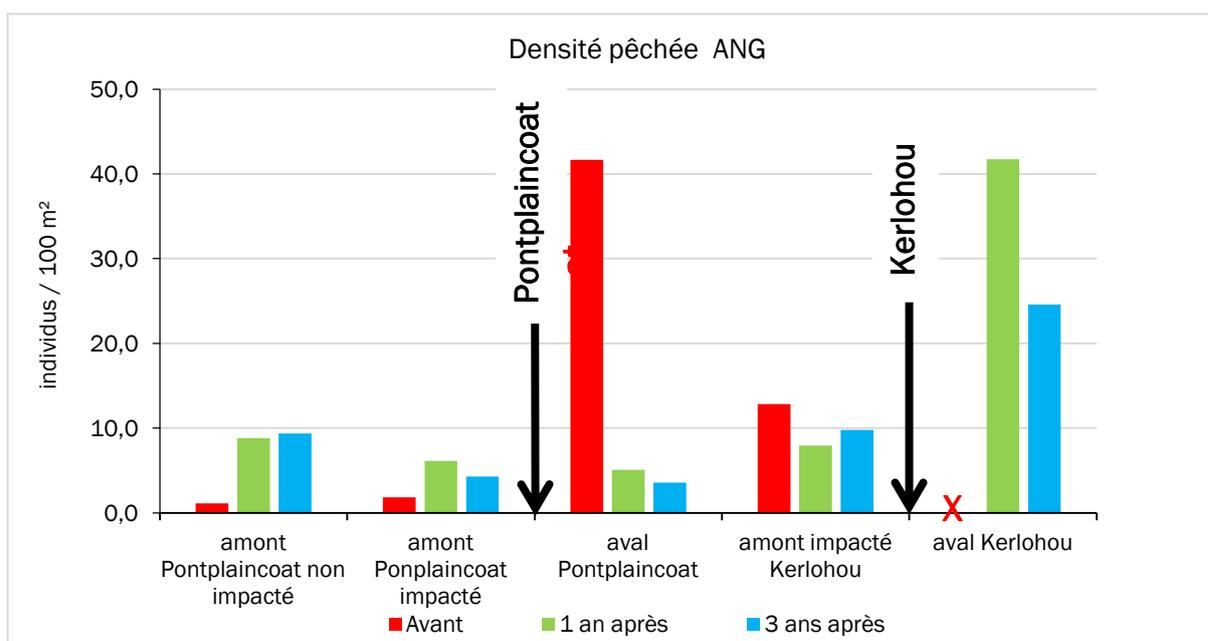
Figure 18. Évolution spatio-temporelle des densités pêchées d'anguille ANG (*Anguilla anguilla*) avant et après l'aménagement de ponts cadre sur la rivière côtière de Pontplaincoat ; Les flèches correspondent aux ponts aménagés et la croix note l'absence d'inventaires

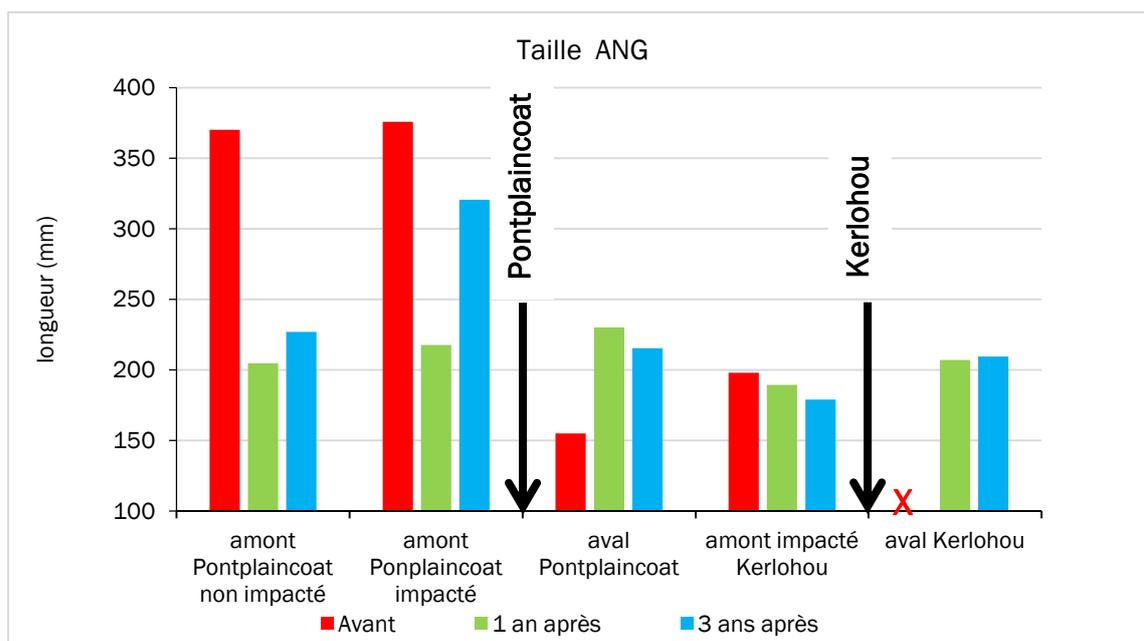
Figure 19. Évolution spatio-temporelle des longueurs moyennes des anguilles ANG (*Anguilla anguilla*) avant et après l'aménagement de ponts cadre sur la rivière côtière de Pontplaincoat ; Les flèches correspondent aux ponts aménagés et la croix note l'absence d'inventaires

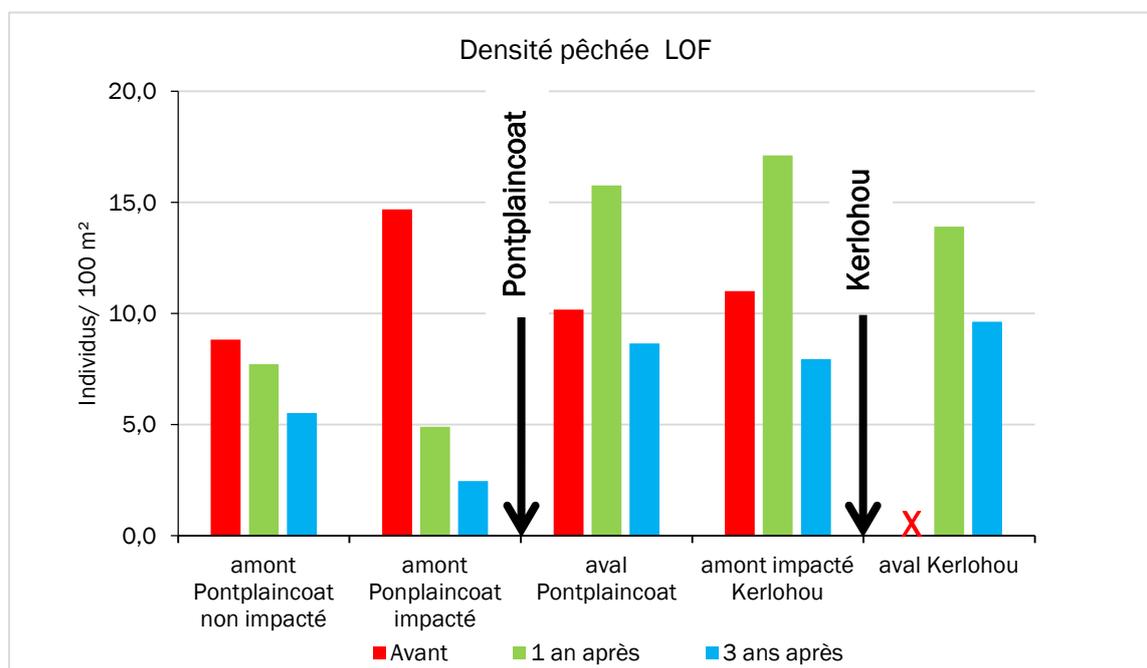
Figure 20. Évolution spatio-temporelle des densités pêchées de loche franche LOF (*Barbatula barbatula*) avant et après l'aménagement de ponts cadre sur la rivière côtière de Pontplaincoat ; Les flèches correspondent aux ponts aménagés et la croix note l'absence d'inventaires

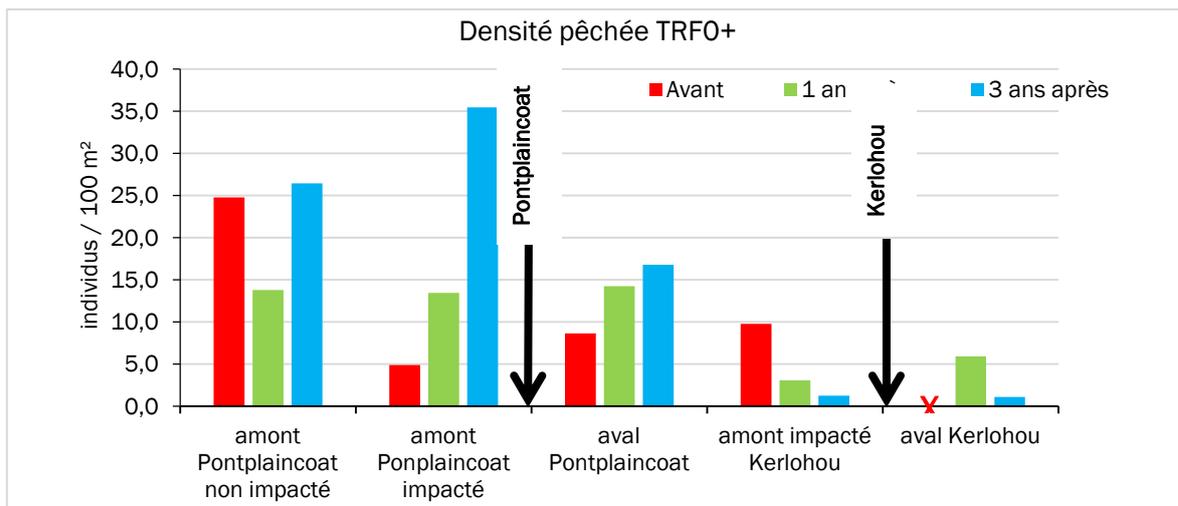
Figure 21. Évolution spatio-temporelle des densités pêchées de truites juvéniles de 0+ an TRF0+ (*Salmo trutta*) avant et après l'aménagement de ponts cadre sur la rivière côtière de Pontplaincoat ; Les flèches correspondent aux ponts aménagés et la croix note l'absence d'inventaires

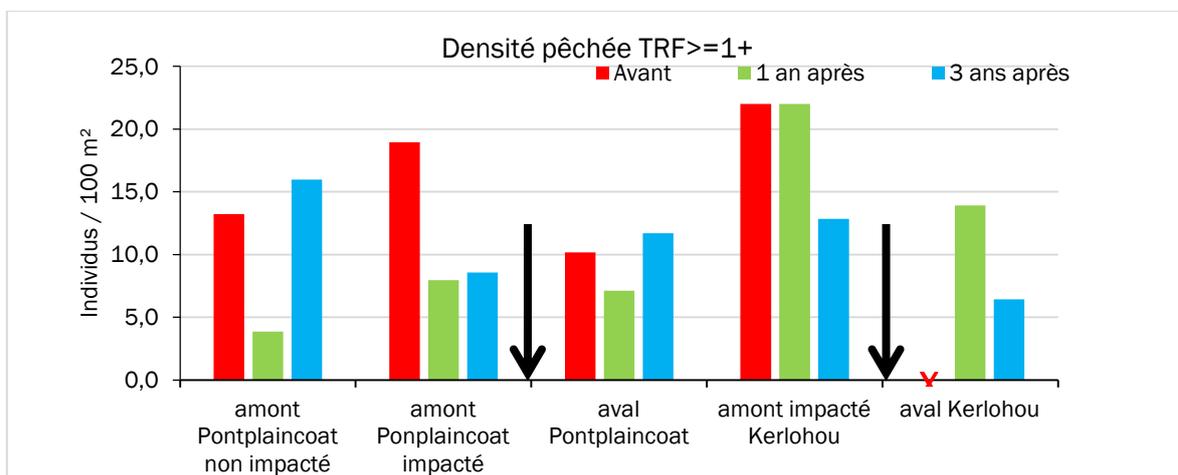
Figure 22. Évolution spatio-temporelle des densités pêchées de truites âgées de 1+ an ou plus TRF >= 1+ (*Salmo trutta*) avant et après l'aménagement de ponts cadre sur la rivière côtière de Pontplaincoat ; Les flèches correspondent aux ponts aménagés et la croix note l'absence d'inventaires

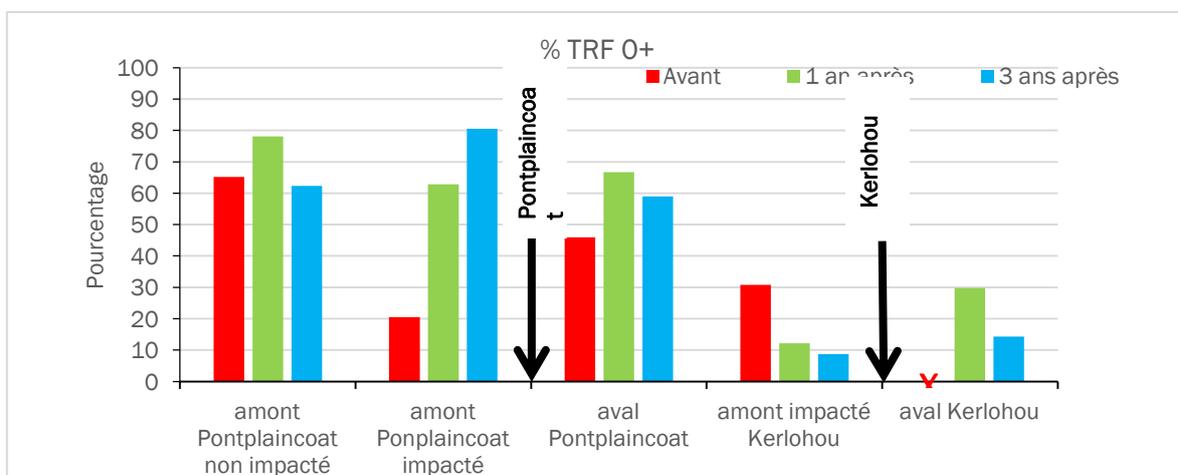
Figure 23. Évolution spatio-temporelle des densités pêchées de truites juvéniles de 0+ an TRF0+ (*Salmo trutta*) avant et après l'aménagement de ponts cadre sur la rivière côtière de Pontplaincoat ; Les flèches correspondent aux ponts aménagés et la croix note l'absence d'inventaires

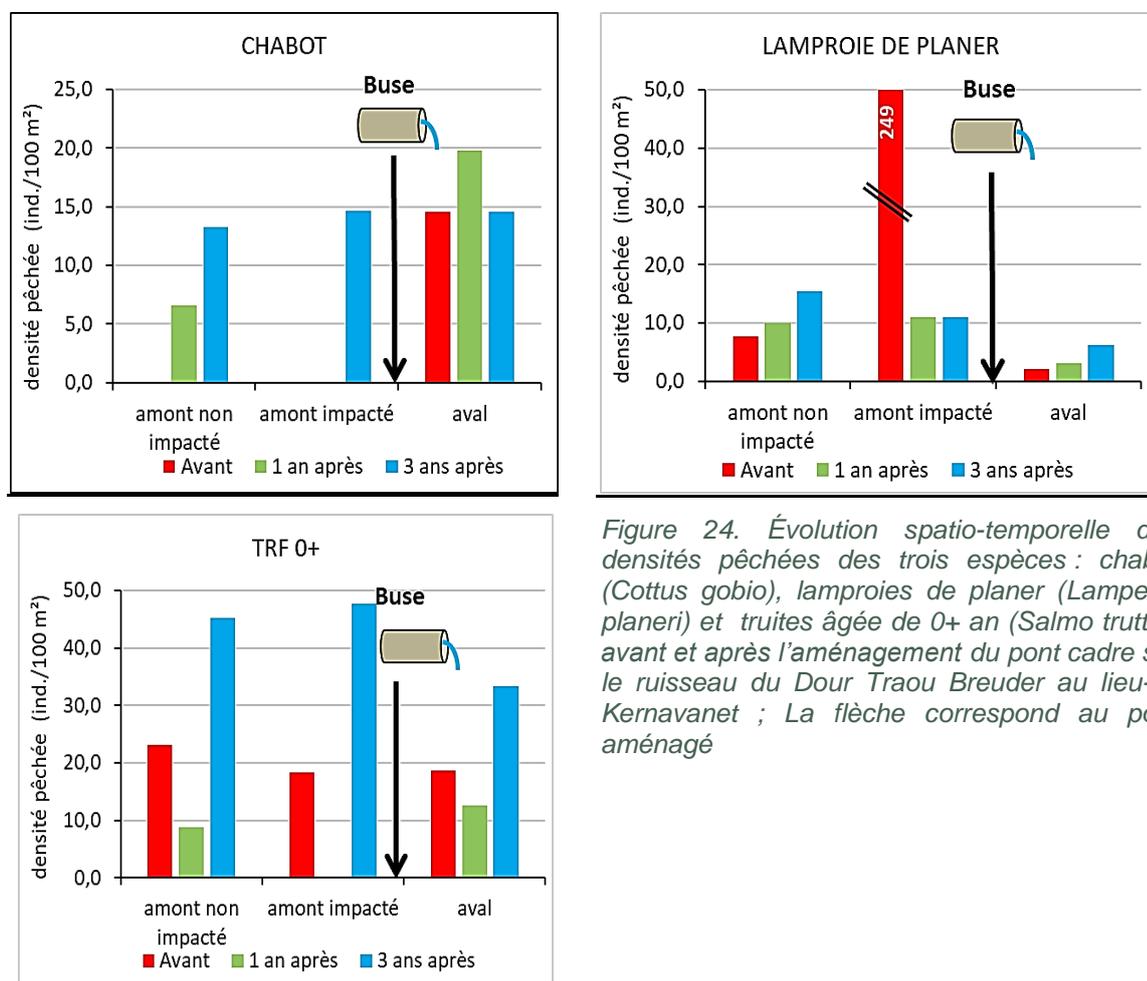
Figure 24. Évolution spatio-temporelle des densités pêchées des trois espèces : chabot (*Cottus gobio*), lamproies de planer (*Lampetra planeri*) et truites âgées de 0+ an (*Salmo trutta*), avant et après l'aménagement du pont cadre sur le ruisseau du Dour Traou Breuder au lieu-dit Kernavanet ; La flèche correspond au pont aménagé

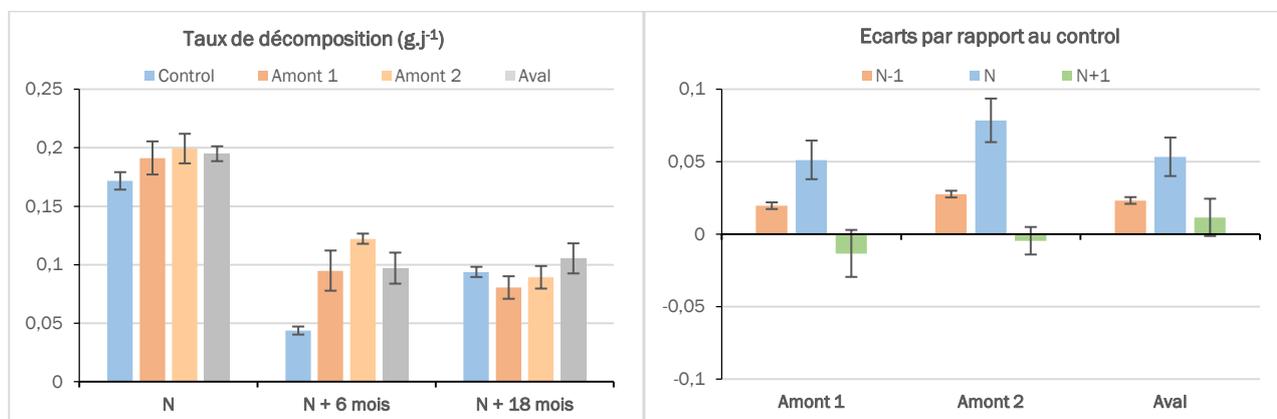
Figure 25. Évolution du taux de décomposition moyen (\pm ET) sur chaque secteur du Pontplaincoat (Plougasnou, 29)

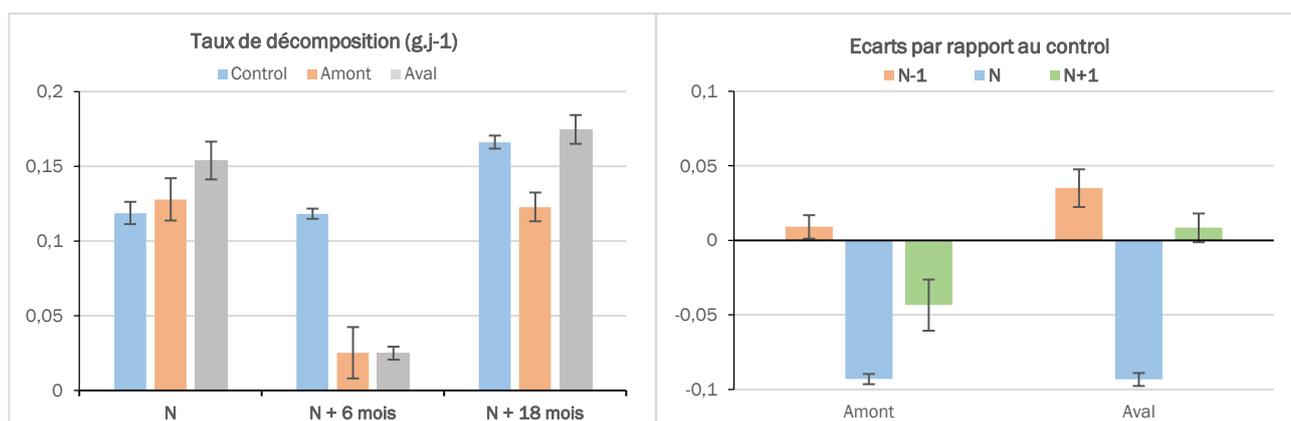
Figure 26. Évolution du taux de décomposition moyen (\pm ET) sur chaque secteur du ruisseau de Malville à Ploërmel (secteur du Géant endormi – secteur 1, 56)

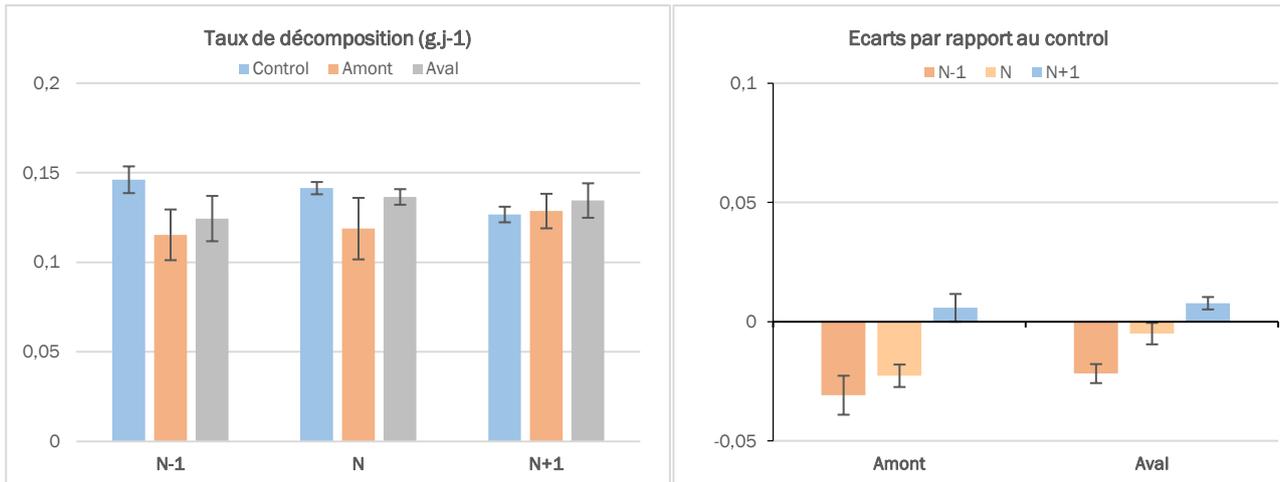
Figure 27. Évolution du taux de décomposition moyen (\pm ET) sur chaque secteur du Traou Breuder (Plougonver, 22) 1 an avant restauration (N-1), l'hiver précédent la restauration (N) et 6 mois après la restauration (N+1)

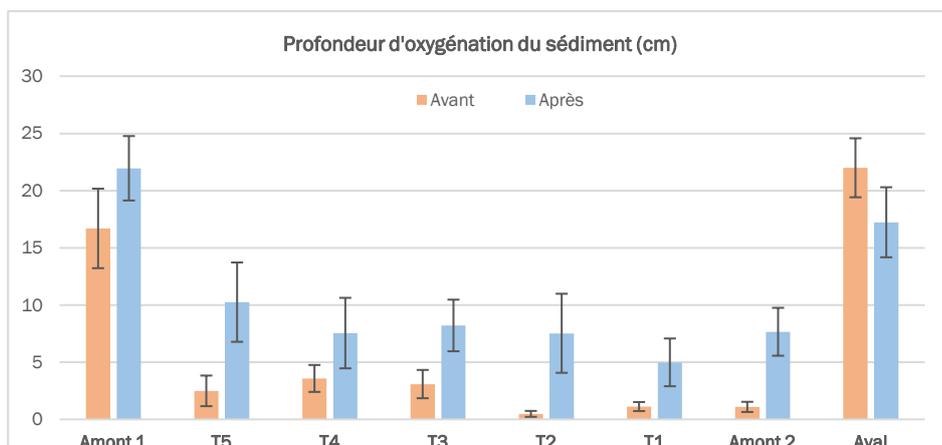
Figure 28. Profondeur moyenne d'oxygénation (\pm ET) avant et après restauration sur chaque station du Pontplaincoat (Plougasnou, 29)

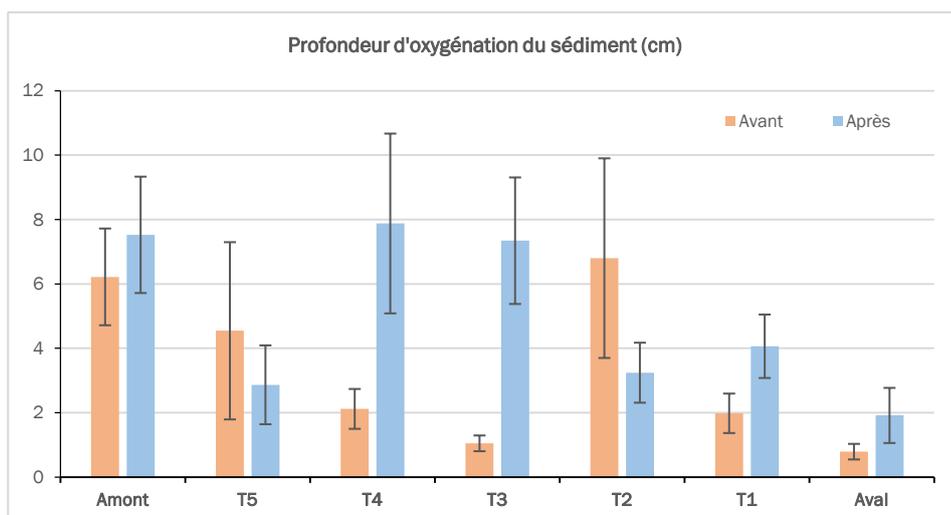
Figure 29. Profondeur moyenne d'oxygénation (\pm ET) avant et après restauration sur chaque station du ruisseau de Malville (Ploërmel, 56)

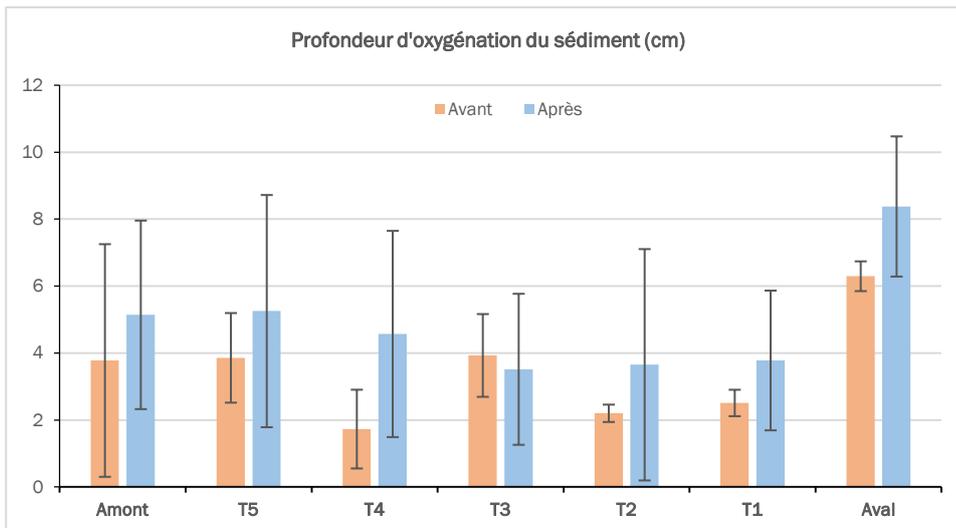
Figure 30. Profondeur moyenne d'oxygénation (\pm ET) avant et après restauration sur chaque station du ruisseau de Traou Breuder (Plougouven, 22)

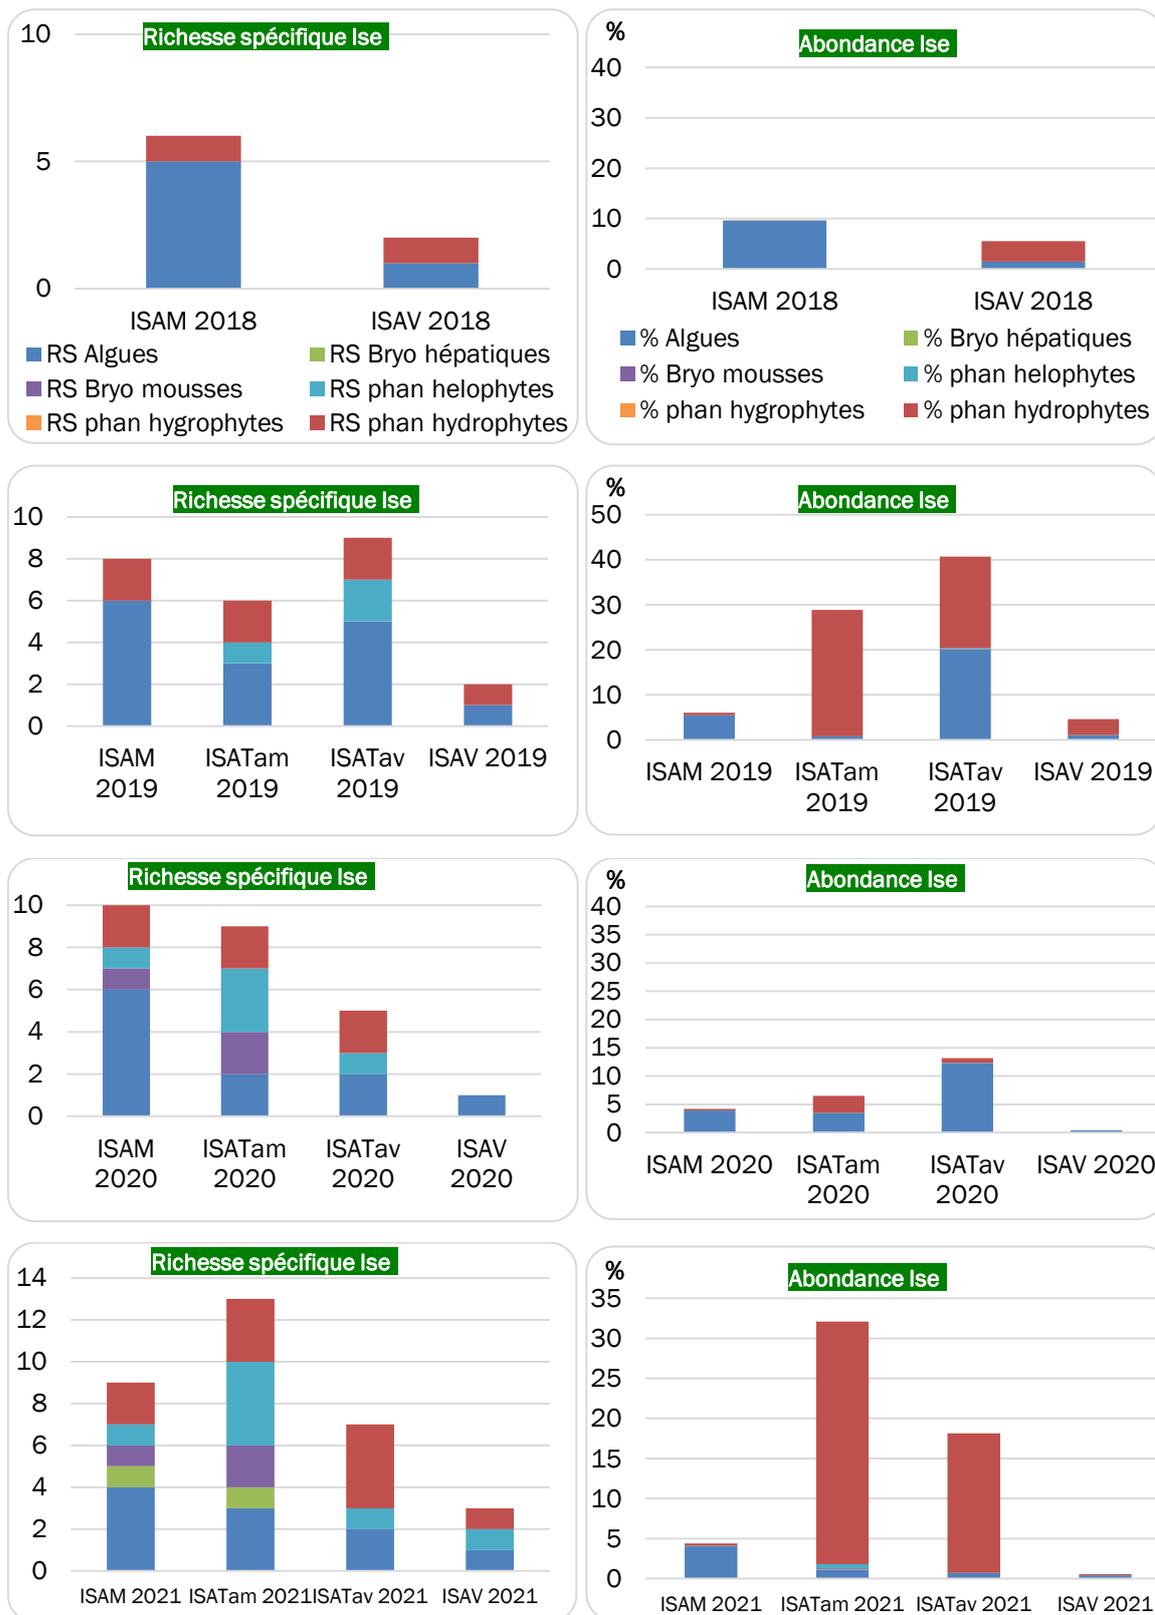
Figure 32. Richesses spécifiques (graphiques de gauche) et abondances (graphiques de droite) des différents groupes taxonomiques sur l'Ise à Mesneuf en 2018, 2019 et 2020

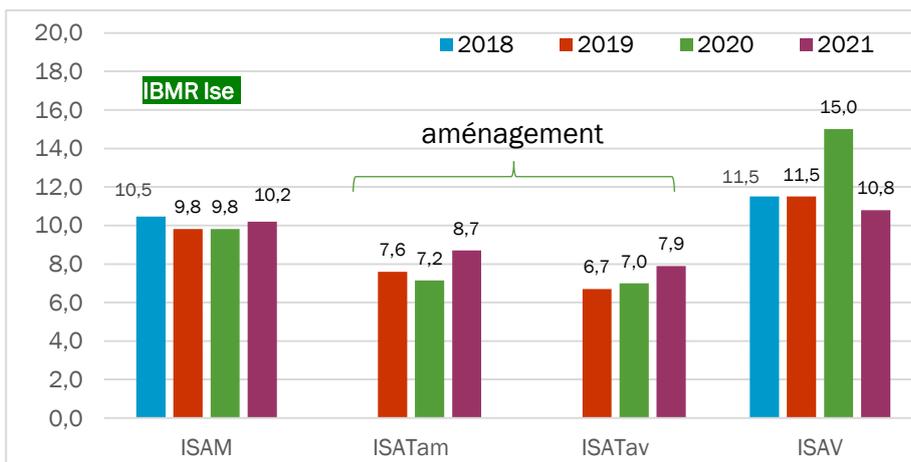
Figure 33. Notes IBMR sur l'Ise, en amont (ISAM), en aval (ISAV) de l'aménagement et sur la zone de remise en thalweg (ISATam et ISATav) en 2018, 2019, 2020 et 2021

Après aménagement, la végétation est globalement peu modifiée et la note de l'indice reste globalement stable, avec une tendance à la diminution, sur chaque site de relevé (ISAM et ISAV) pour les quatre années de suivi. En amont, cette tendance à la dégradation de la qualité de l'eau révélée par l'indice est directement liée à l'apparition de *Potamogeton crispus*, une plante à fleur potentiellement proliférante en eaux stagnantes, alors que la lecture des listes floristiques montre plutôt une tendance à l'amélioration de la qualité trophique du milieu (réduction de l'abondance des algues vertes filamenteuses, développement des bryophytes). En aval, la diversité floristique très faible (≤ 3 taxons), limite l'utilisation de l'indice et conduit à des variations de la note incohérentes. Ainsi, bien qu'une dégradation floristique importante sur le secteur aval soit identifiée en 2020, illustrée par la perte des callitriches, antérieurement dominantes, la note IBMR remonte artificiellement (présence d'un seul taxon dans le relevé). Cette dégradation en 2020, année N+2 après aménagement, peut être liée à un effet travaux tardif (colmatage important observé en aval) couplé à une pollution aux hydrocarbures détectée lors de l'été 2020 sur le site.

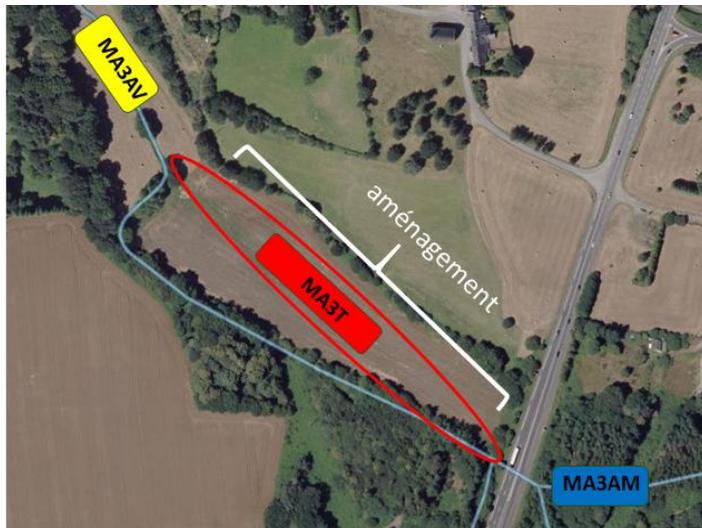
Figure 34. Positionnement des zones de relevés macrophytes sur le site de remise en thalweg du ruisseau de Malville
