Mesurer l'état d'un écosystème en évaluant son « bon » fonctionnement

SUIVIS DES OPERATIONS DE RESTAURATION A L'AIDE DES BIOINDICATEURS

RESTAURATION ECOLOGIQUE DES BERGES

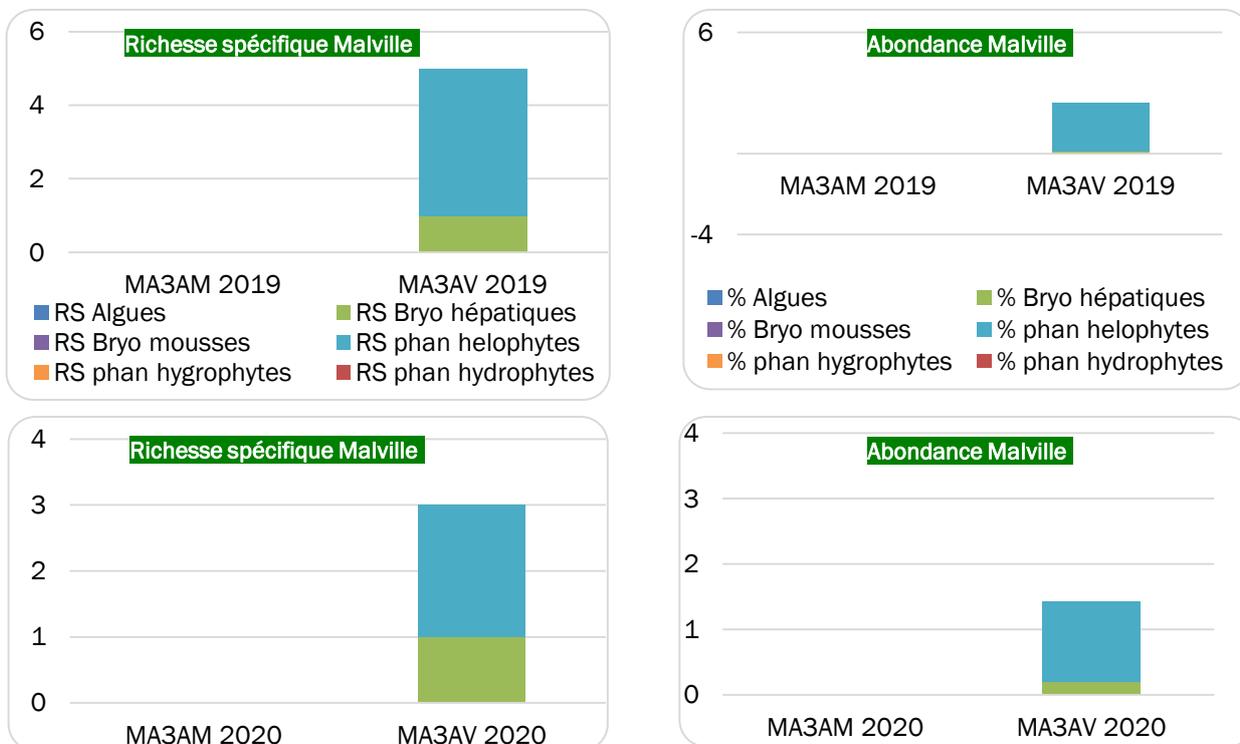
Figure 35. Richesses spécifiques (graphiques de gauche) et abondances (graphiques de droite) des différents groupes taxonomiques sur le ruisseau de Malville (secteur 3) en 2019 et 2020

Sur le secteur 3 du ruisseau de Malville, la flore macrophytique est très peu développée et peu abondante. Ainsi, le secteur amont de l’aménagement, ne présente pas de macrophytes sur le linéaire de 50 m étudié (ni sur les 200m amont accessibles) (Figure 35). L’ombrage important sur ce site explique la limitation du développement des algues et plantes vasculaires. Toutefois, l’absence de bryophytes (sciaphiles) dans des conditions

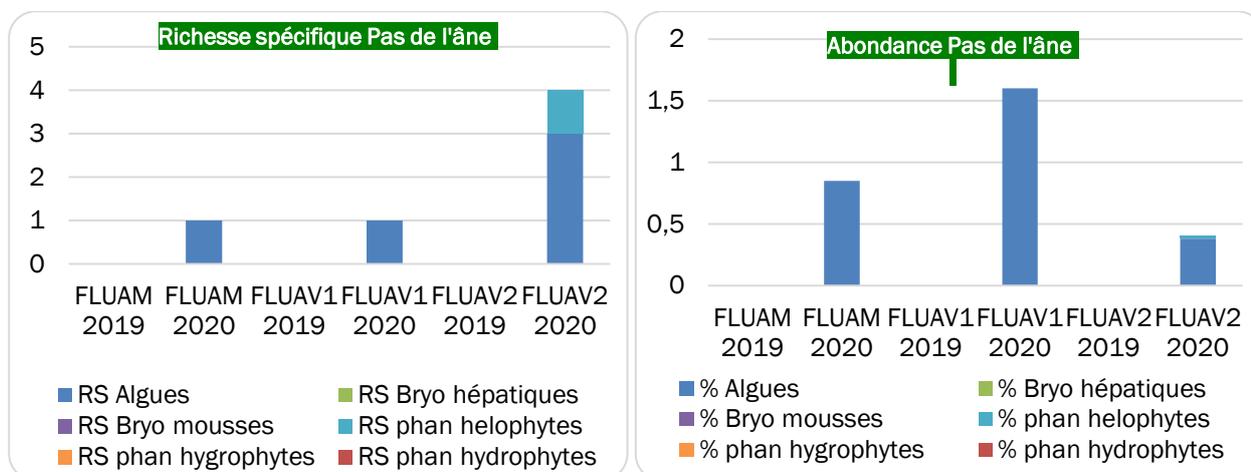
Figure 38. Richesses spécifiques (graphiques de gauche) et abondances (graphiques de droite) des différents groupes taxonomiques sur le ruisseau du Pas de l'âne en 2019 et 2020

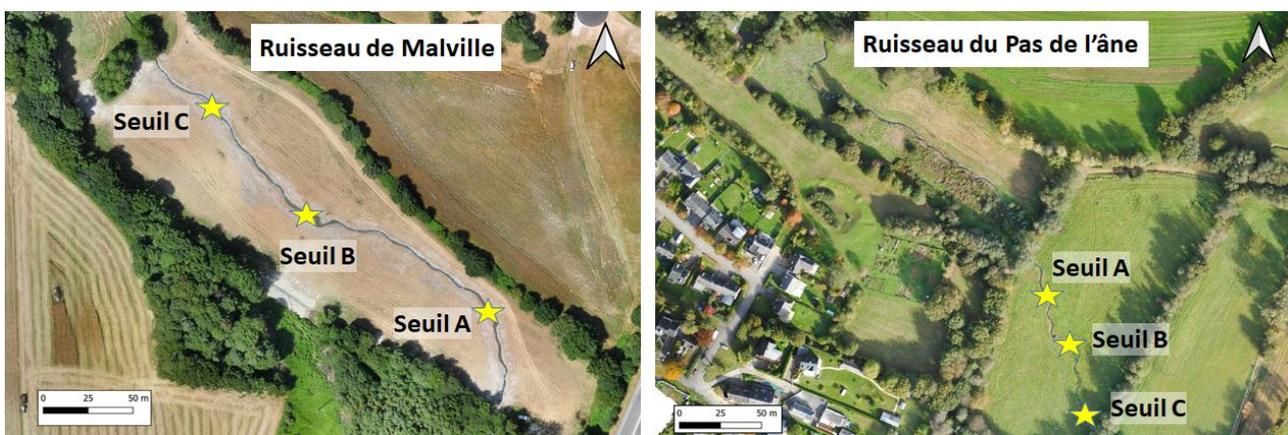
Figure 40. Localisation des seuils suivis sur les sections remises en talweg sur le ruisseau de Malville (Ploërmel, 56) et du Pas de l'âne (Vignoc, 35)

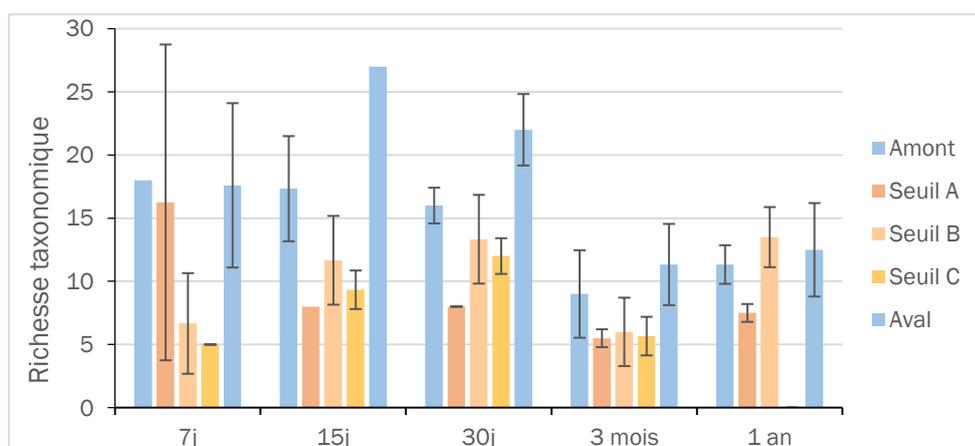
Figure 41. Richesse moyenne (\pm ET) sur chaque station du ruisseau de Malville (Ploërmel, 56) en fonction du temps

Entre 15j et 30j, la richesse continue d'augmenter sur les seuils, principalement sur les seuils B et C pour rejoindre presque celles des stations de contrôles. Malheureusement juste avant le relevé à 3 mois, le processus de recolonisation a été stoppé par une crue importante et les richesses sur l'ensemble des stations ont fortement diminuées pour revenir à un état initial observé à 7j. La recolonisation a repris entre 6 mois et 1 an et les seuils ont retrouvé une richesse proche de celle des stations de contrôles. Outre la richesse, l'analyse de la composition des communautés par l'étude des similarités confirme qu'après 30j le cortège d'espèces ne diffère plus de celle des stations de contrôles en amont et en aval. La recolonisation est donc très rapide, principalement depuis l'amont et ce malgré une crue importante sur ce site entre 2 et 6 mois après la remise en eau.

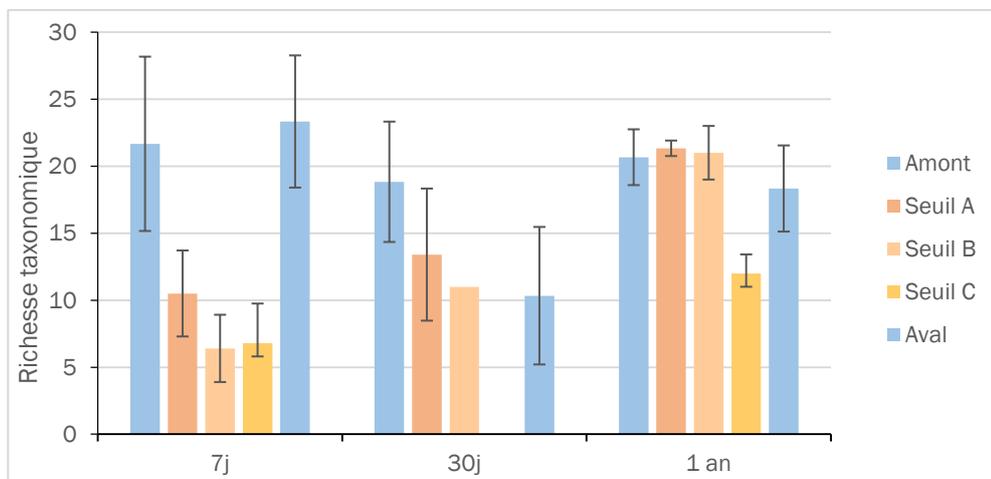
Figure 42. Richesse moyenne (\pm ET) sur chaque station du ruisseau du Pas de l'âne (Vignoc, 56) en fonction du temps

Après 30j, la richesse continue d'augmenter sur les seuils pour rejoindre celles des stations contrôles après 1 an sauf pour le seuil C dont la richesse est encore légèrement plus faible. De même que sur le ruisseau du Pas de l'âne, l'analyse de la composition des communautés par l'étude des similarités confirment qu'après 30j le cortège d'espèces ne diffèrent plus de celle des stations de contrôles en amont et en aval. La recolonisation est donc très rapide, principalement depuis l'amont et ce malgré une crue prononcée du site entre 2 et 5 mois après la remise en eau.

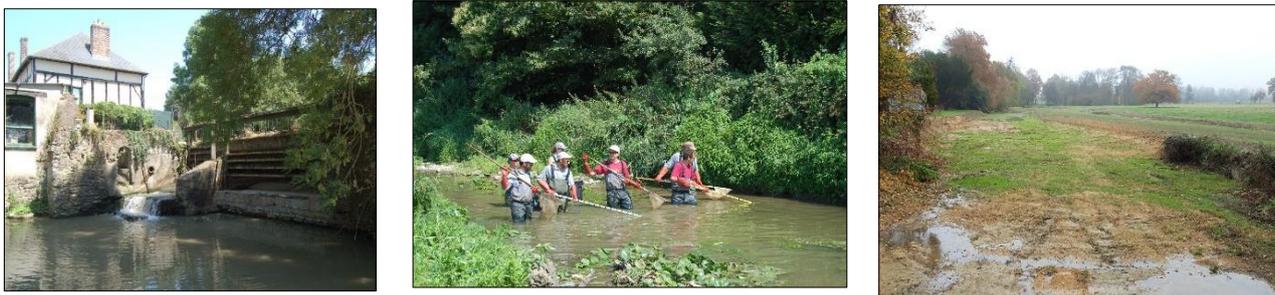
Figure 43. Barrage infranchissable (à droite) du moulin de Meneuf sur l'Isle et bief, au niveau d'eau abaissé, en amont du barrage au moment des pêches de sauvetage (au centre) en juillet 2018. Bief rebouché en amont du barrage (à gauche) en Novembre 2018

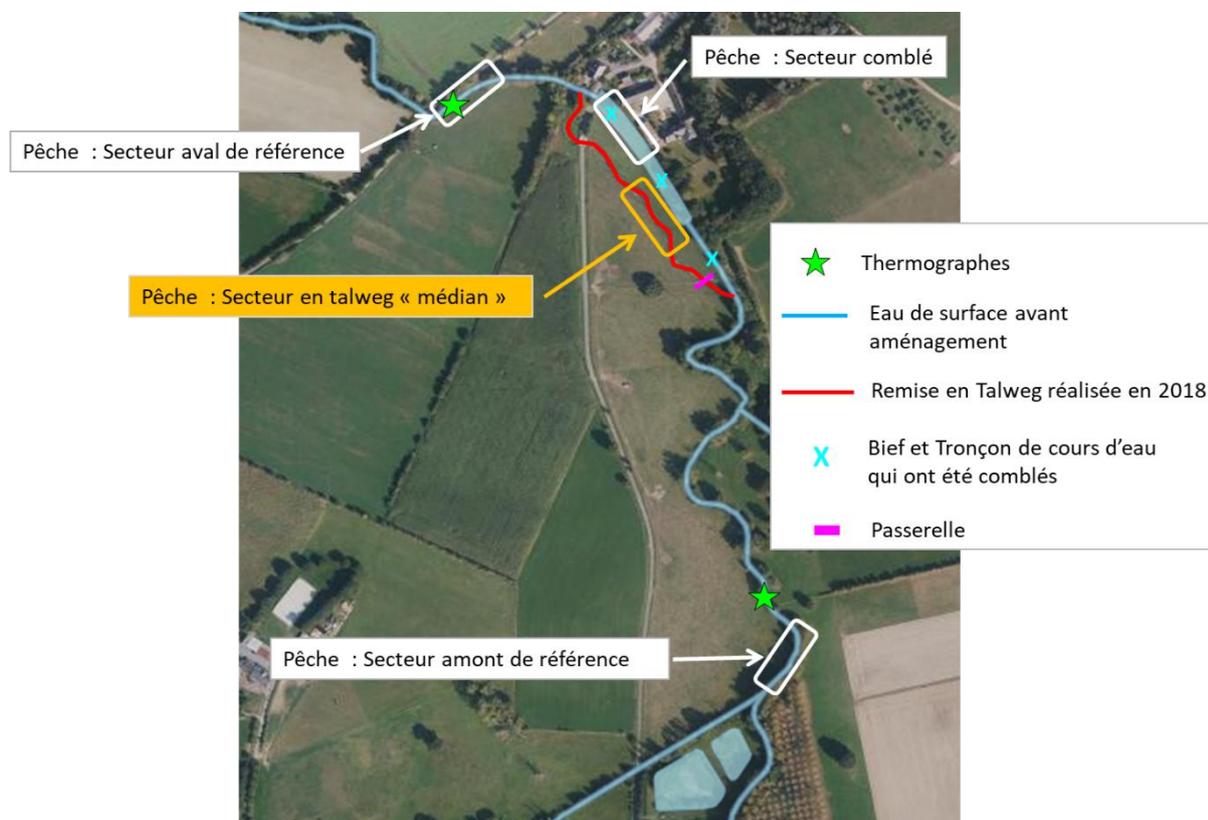
Figure 44. Localisation des 4 secteurs d'inventaire piscicoles de 2018 à 2021 et des thermographes sur l'Isle au Moulin de Mesneuf à Bourgarré

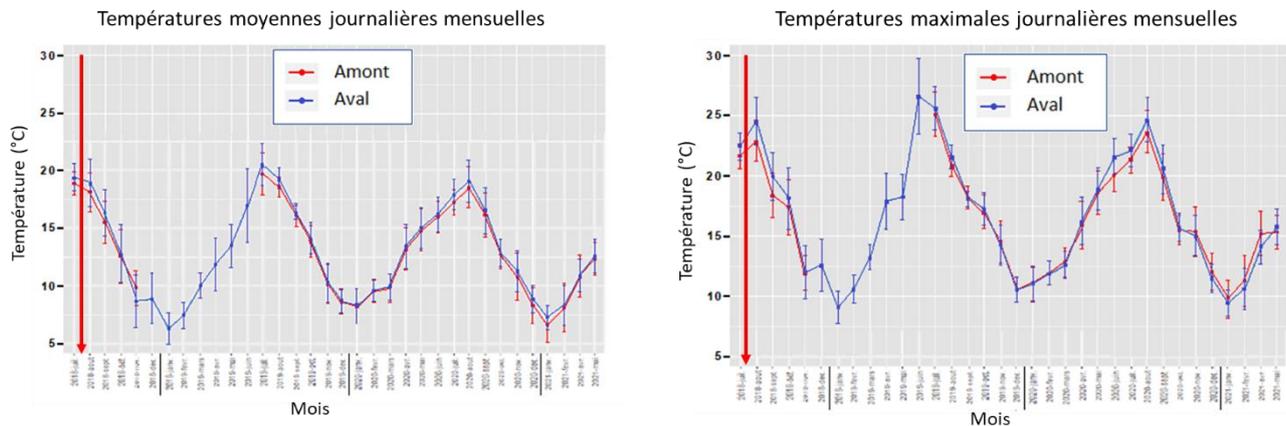
Figure 46. Évolution mensuelle des températures moyennes journalières et des températures maximales journalières sur l'Isère à Bourgarré de Juillet 2018 à Mai 2021. La flèche rouge signale le moment de la remise en talweg.

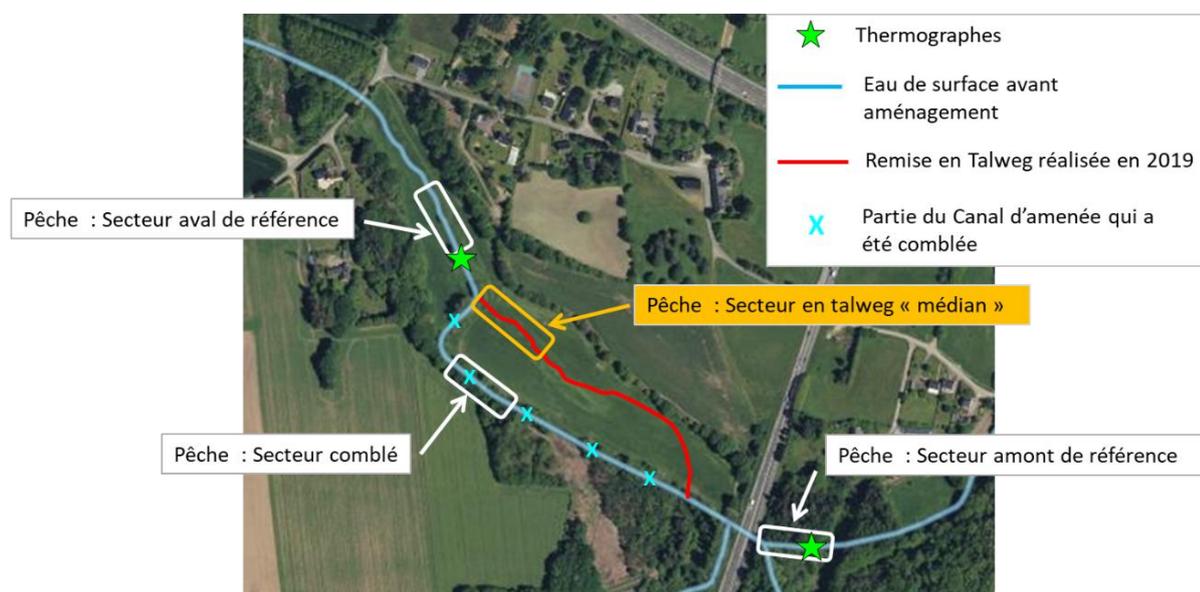
Figure 46. Localisation des 4 secteurs d'inventaires piscicoles de 2019 à 2021 et des thermographes sur le ruisseau de Côt-Malville à la Chapelle St Antoine (Ploërmel)

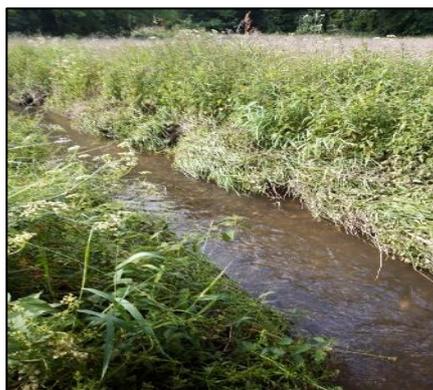
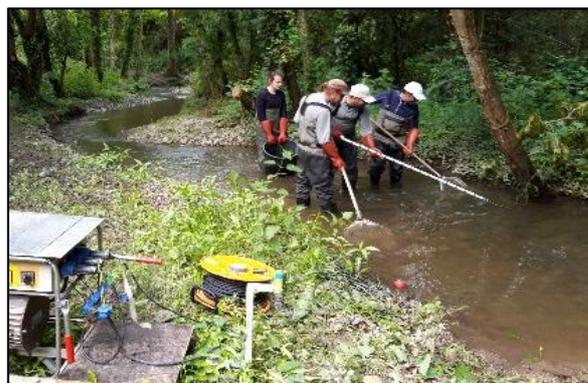
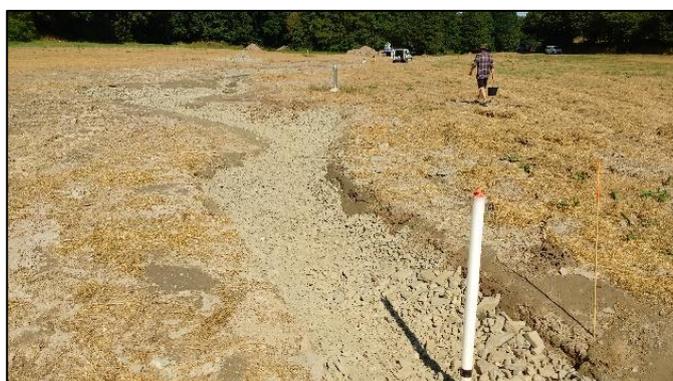
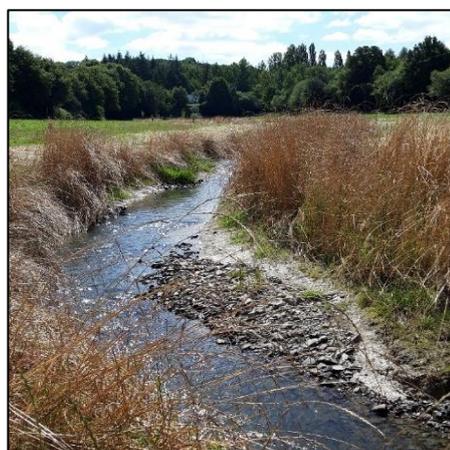
Secteurs de références en juin 2019

Aval

Amont

Secteur dans le tronçon remis en talweg

Avant mise en eau (juillet 2019)

En juillet 2020

Figure 47. Les secteurs de références amont et aval (en haut) et le secteur du tronçon remis en talweg (en bas) avec un substrat caillouteux sur le ruisseau de Côté-Malville au lieu-dit la Chapelle Saint Antoine

La station de référence aval est composée exclusivement de faciès lotiques (radiers et plats courants) quand la profondeur moyenne est ≤ 20 cm comme en 2019 et 2020 (figure 47). Des faciès de type « plat lent » apparaissent quand le niveau d'eau est un peu plus élevé comme à l'étiage 2021 où on compte environ 30% de ce type de faciès lentique. La station de référence amont est plus hétérogène de celle d'aval (figure 48). On y rencontre environ 50% de faciès lotiques (radier et plat courant) et 50% de faciès lenticques (plat lent mais aussi profonds).

La station court-circuitée, très ombragée présentait en juin 2019, 90 % de faciès lotiques (radiers et plats courants). Le secteur dans le tronçon remis en talweg est dominé par les mêmes faciès lotiques (un minimum de 70 % selon l'année). Mais, on y trouve aussi quelques plats lents, créant ainsi une certaine hétérogénéité dans le secteur (Figure 48).

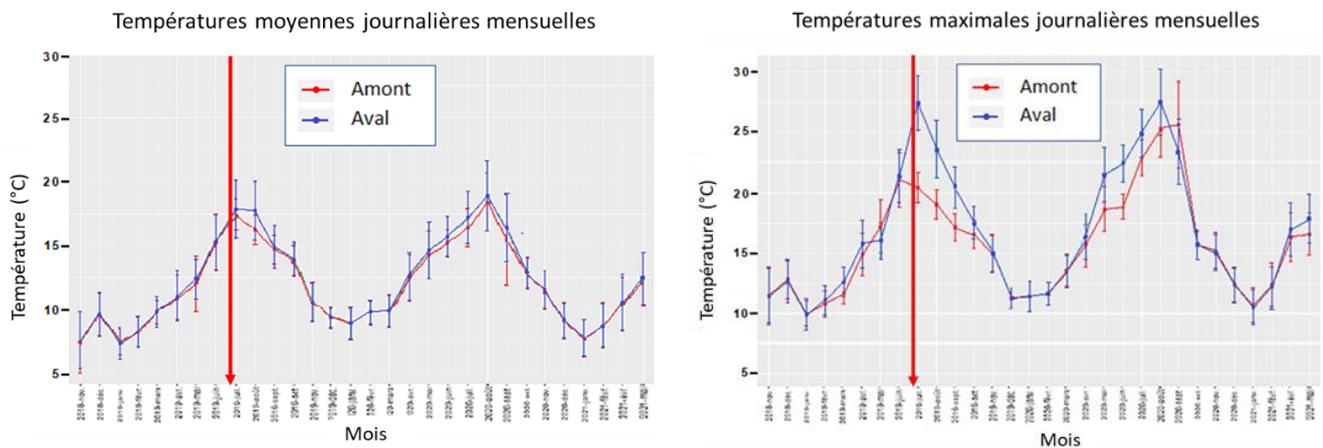
Figure 48. Évolution mensuelle des températures moyennes journalières et des températures maximales journalières sur le Ruisseau de Côt-Malville à la chapelle St Antoine (Ploërmel) de Novembre 2018 à Mai 2021. La flèche rouge signale le moment de la remise en talweg.

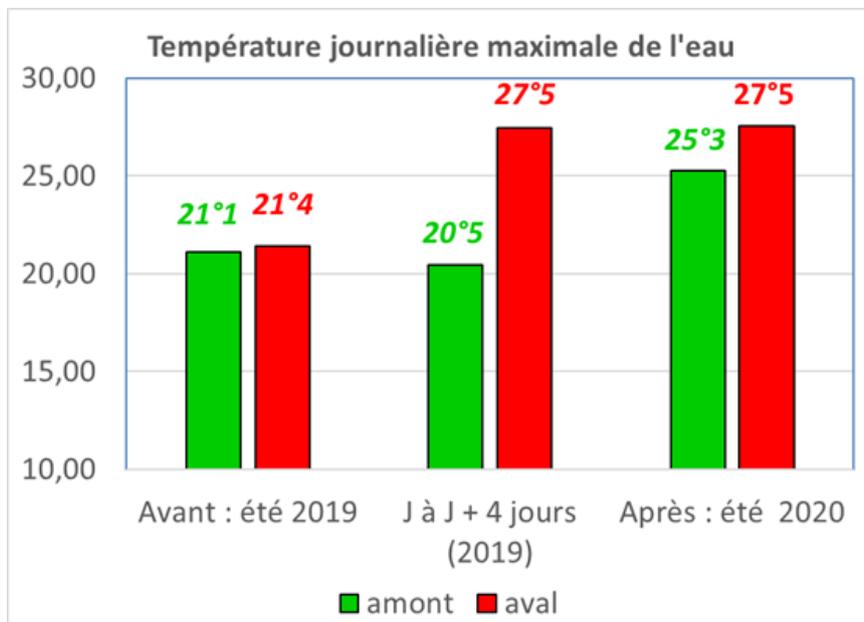
Figure 49. Comparaison des températures maximale journalières de l'eau l'été 2019 avant travaux et durant les 4 jours qui ont suivi la mise en eau du talweg et l'été 2020, 1 an après travaux sur le ruisseau de Côt-Malville

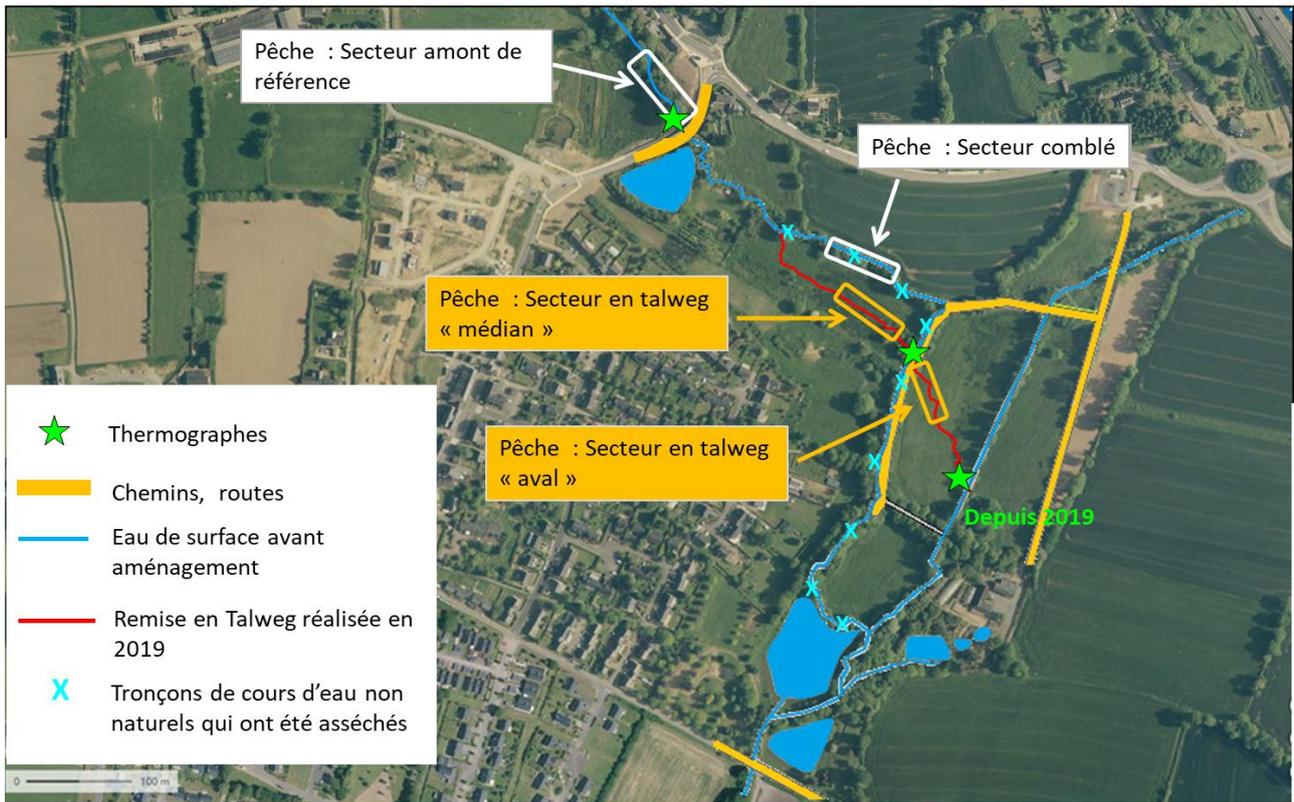
Figure 50. Localisation des 4 secteurs d'inventaire piscicoles de 2018 à 2021 et des thermographes sur le ruisseau du Pas de l'Âne à Vignoc

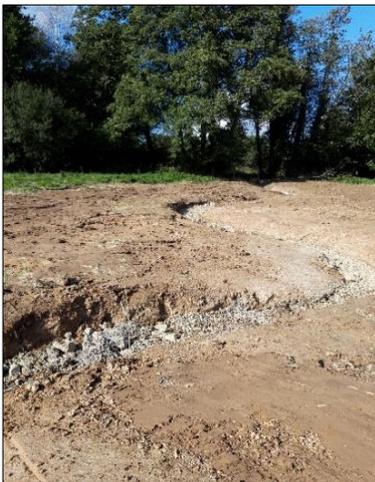
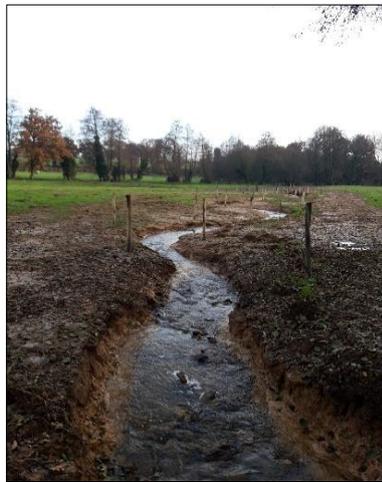
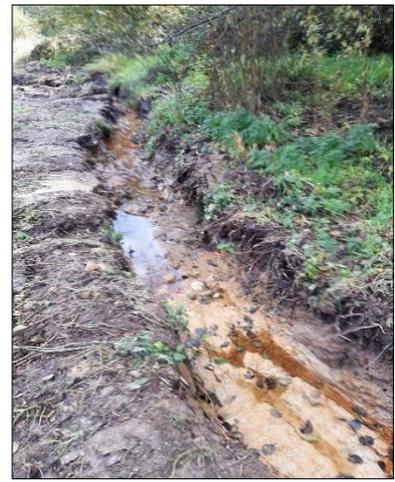
Secteur aval avant mise en eau en octobre 2019

Secteur aval après la mise en eau en décembre 2019

Secteur amont après la mise en eau en décembre 2019

Figure 51. Secteurs Aval (avec recharge en granulat) et Amont (sans recharge en granulat) sur le tronçon remis en talweg sur le Ruisseau du Pas de l'Âne à l'automne 2019

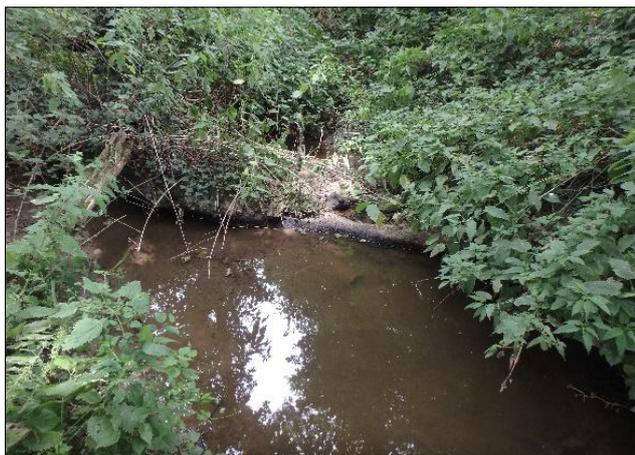
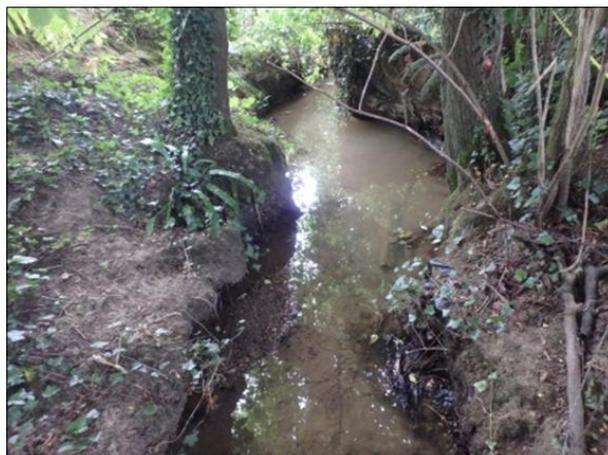
Secteur amont de référence

Secteur médian qui a été comblé en 2019

Figure 52. Faciès de type « plat lent » et « profond » des secteurs amont de référence et médian, comblé après les travaux sur le ruisseau du Pas de l'Âne à Vignoc

Le secteur amont de référence, comme le secteur médian qui a été comblé suite à l'aménagement, sont composés selon le niveau d'eau (conditions hydroclimatiques au moment des descriptions) entre 70 et 85 % de plats lents et de « profonds ». En effet, très ombragés, ces secteurs sont très encombrés de troncs d'arbre et branchages (Figure 53). Dans ce petit ruisseau très peu profond, les faciès « profonds » sont cependant ceux où l'on trouve la majeure partie des poissons.

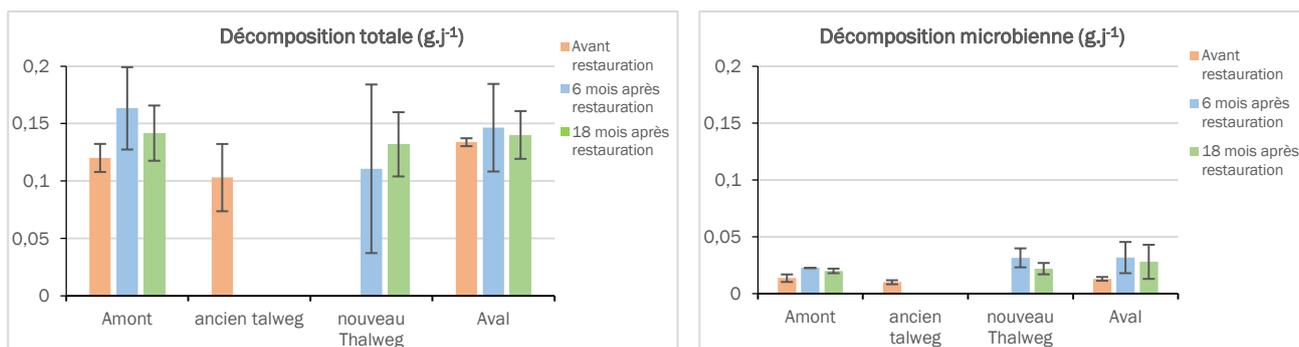
Figure 53. Taux de décomposition moyen (\pm ET) sur chaque station du ruisseau Malville (Ploërmel, 56)

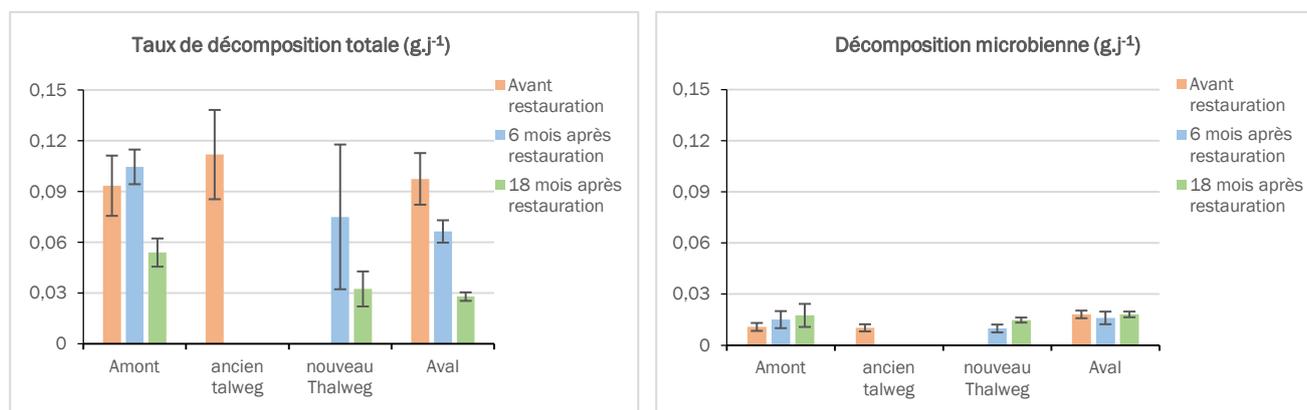
Figure 54. Taux de décomposition moyen (\pm ET) sur chaque station du ruisseau du Pas de l'âne (Vignoc, 35)

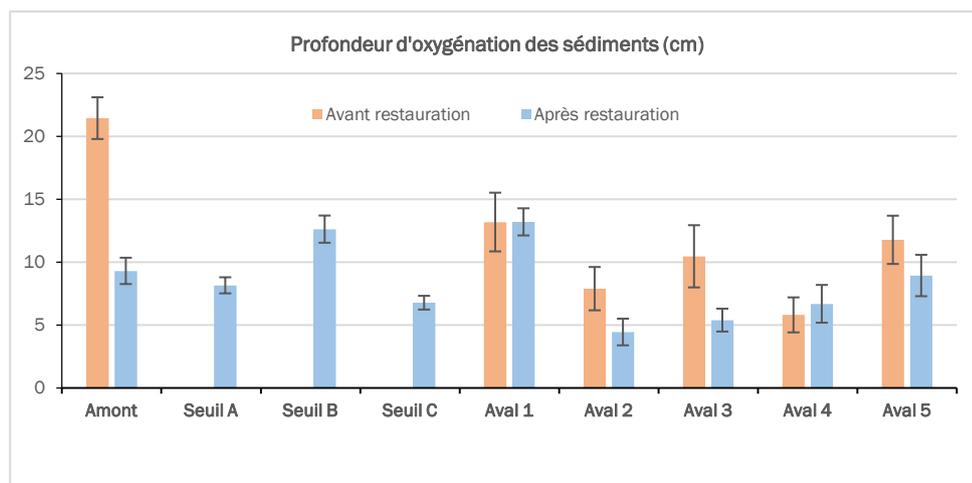
Figure 55. Profondeur moyenne d'oxygénation (\pm ET) sur chaque station du ruisseau de Malville (Ploërmel, 56)

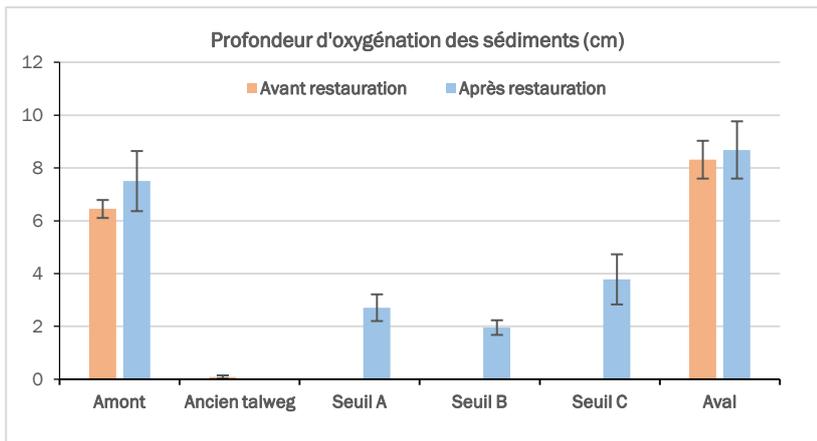
Figure 56. Profondeur moyenne d'oxygénation (\pm ET) sur chaque station du ruisseau du Pas de l'âne (Vignoc, 35)

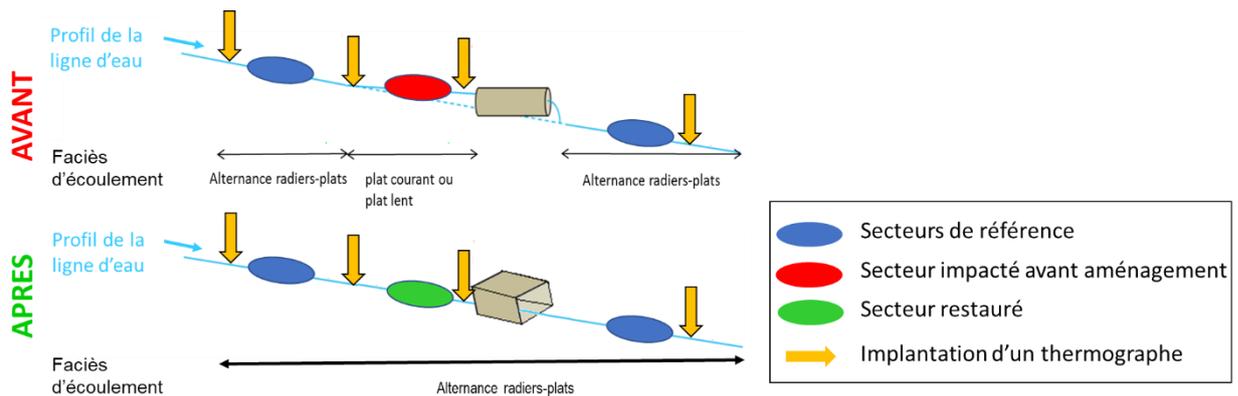
Figure 57. Positionnement des secteurs d'étude pour les peuplements piscicoles et les descriptifs hydromorphologiques en fonction de la configuration avant et après travaux de remplacement d'un busage par un pont cadre. Positionnement des thermographes

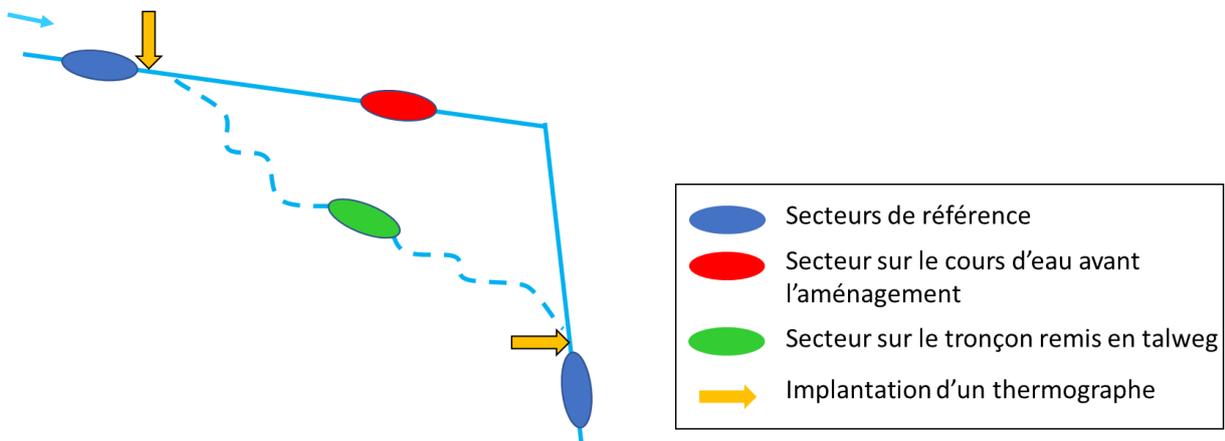
Figure 58. Positionnement des secteurs d'étude pour les peuplements piscicoles et les descriptifs hydromorphologiques en fonction pour le suivi d'une remise en talweg. Le secteur symbolisé en rouge est la plupart du temps comblé après aménagement. Positionnement des thermographes

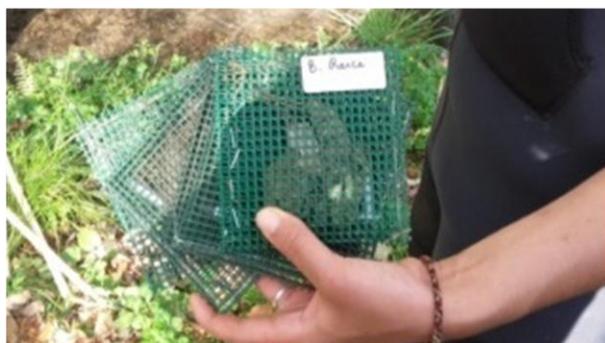
Sacs fixés de litière à grosses mailles

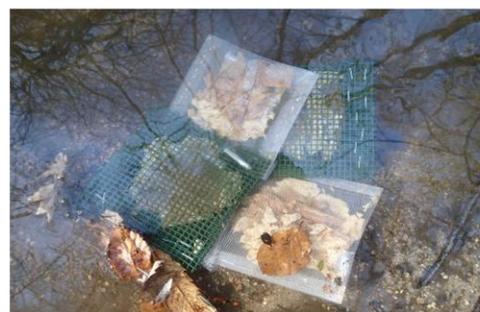
Sacs fixés sur le fond

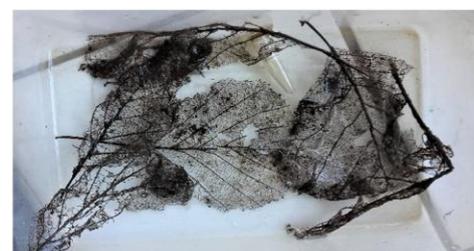
Litière décomposée après 2 semaines d'immersion

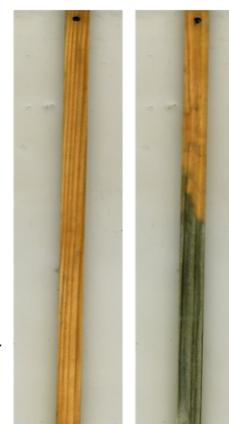
Exemple de bâtons avant (à gauche) et après exposition (à droite)

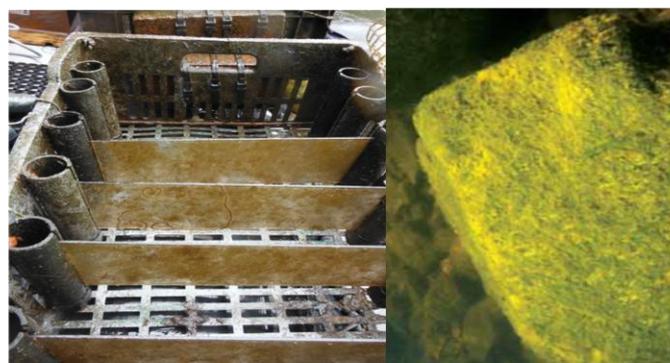
Exemples de substrats lames de verre dans cagette plastique (à gauche) et brique immergée (à droite)

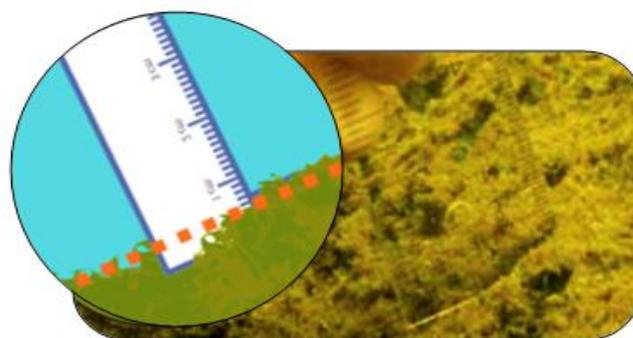
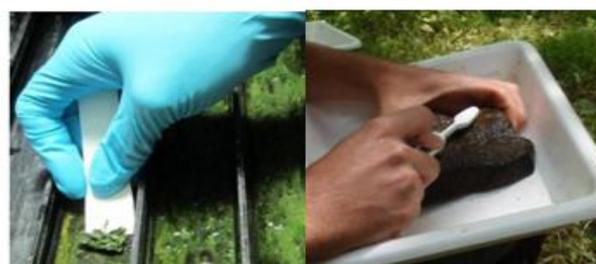
Mesure de l'épaisseur du biofilm (en haut) et grattage du biofilm (en bas).

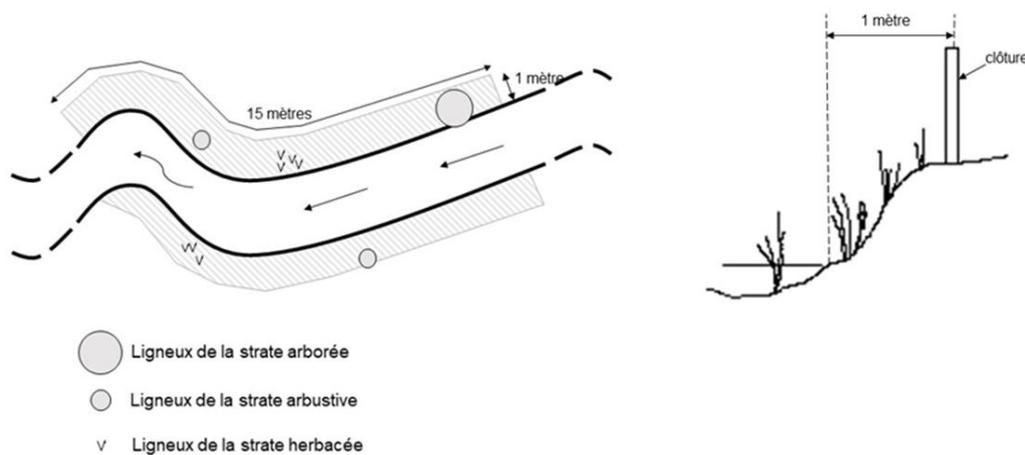
Figure 61.
Échantillonnage
de la végétation
en berge sur des
placettes de 15
m²

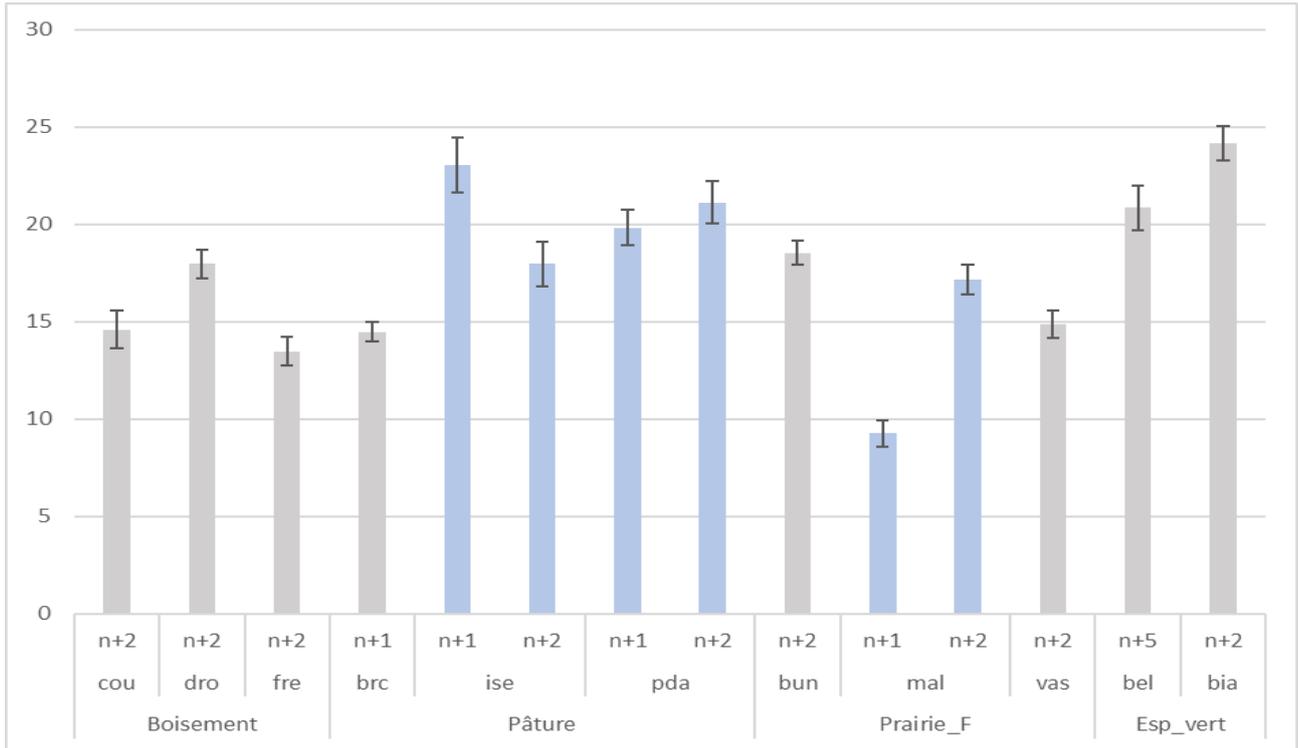
Figure 62. Richesse spécifique végétale moyenne des cours d'eau restaurés. En gris les cours d'eau ayant fait l'objet d'une seule année d'inventaire ; en bleu ceux ayant fait l'objet de deux années d'inventaire

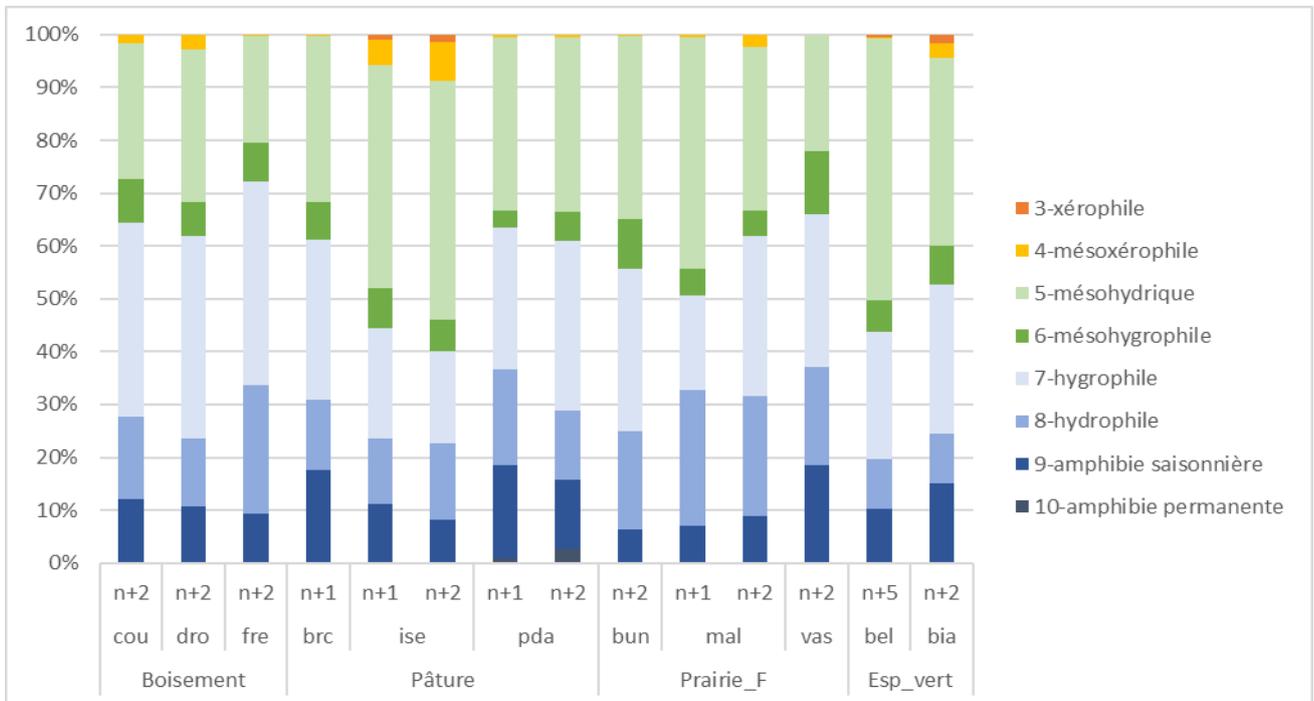
Figure 63. Proportion des espèces présentes sur chaque cours d'eau restauré en fonction de leur valence écologique en humidité édaphique (d'après Ellenberg et Julve).

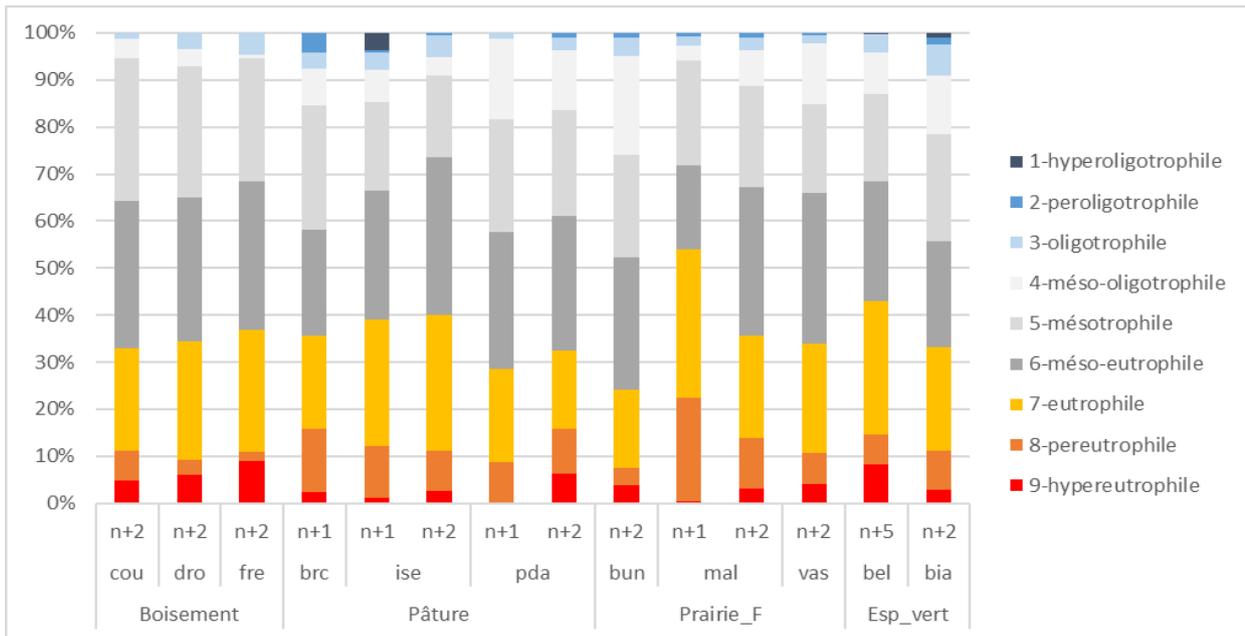
Figure 64. Proportion des espèces présentes sur chaque cours d'eau restauré en fonction de leur valence écologique en nutriment (d'après Ellenberg et Julve)

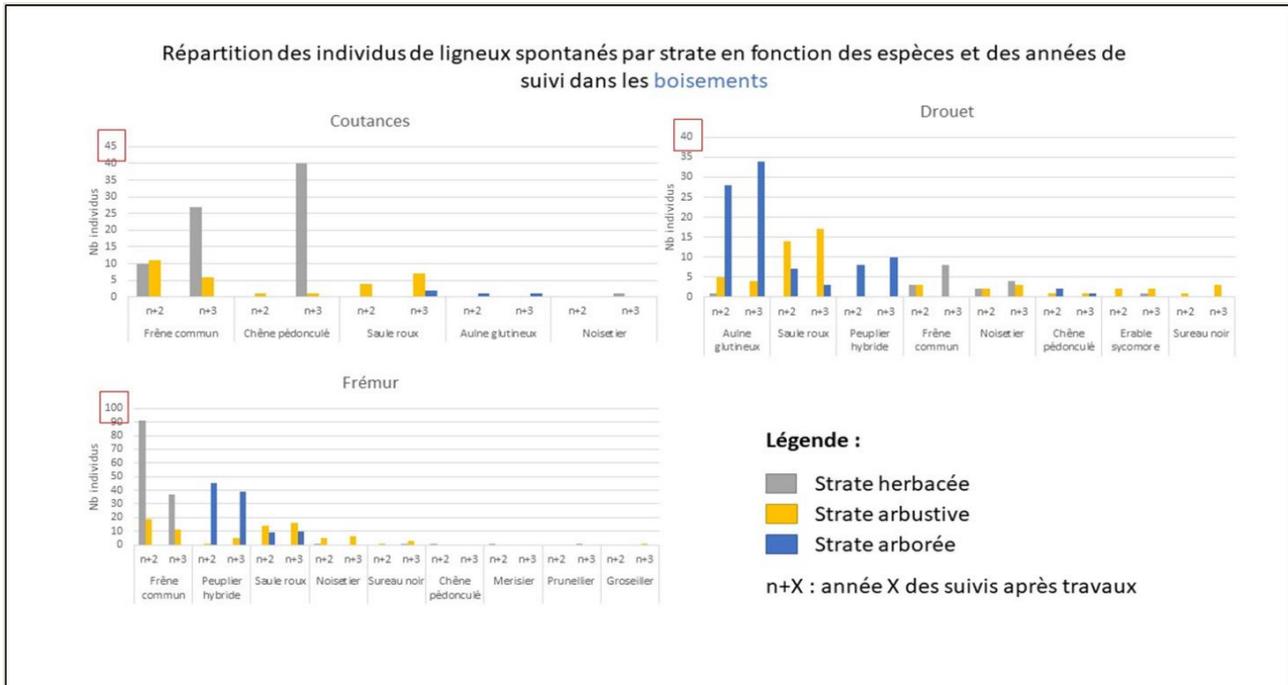
Figure 66. Répartition de ligneux spontanés par strates et par années au bord de ruisseaux forestiers

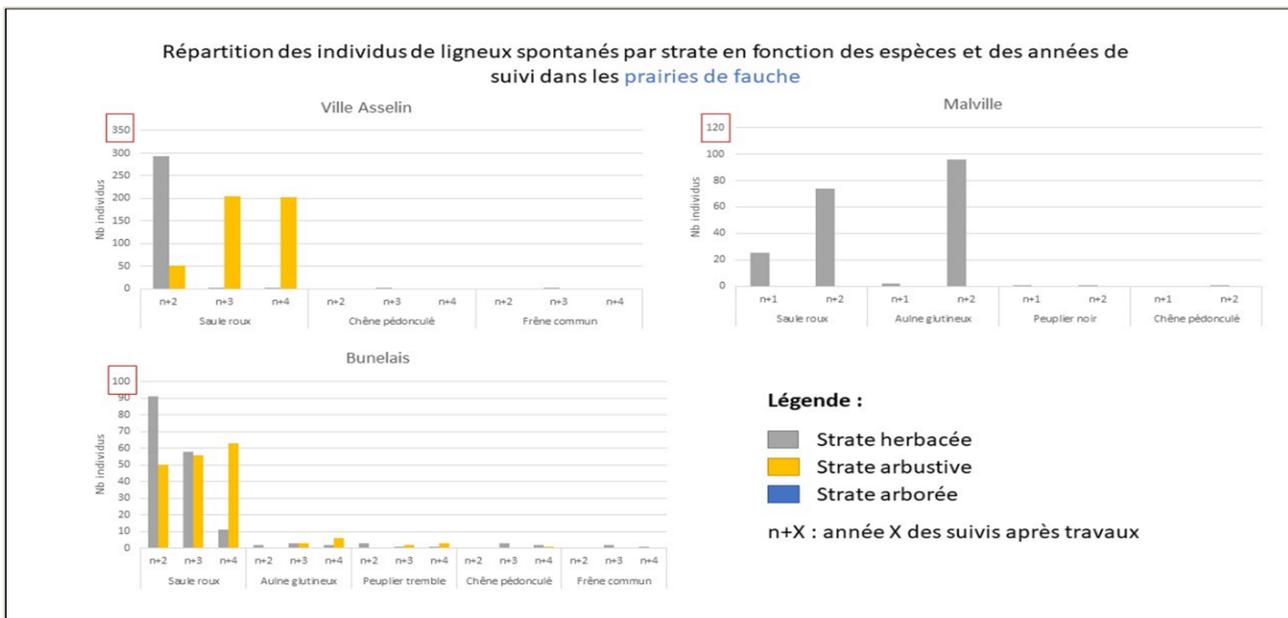
Figure 67. Répartition de ligneux spontanés par strates et par années au bord de ruisseaux bordés de prairies de fauche.

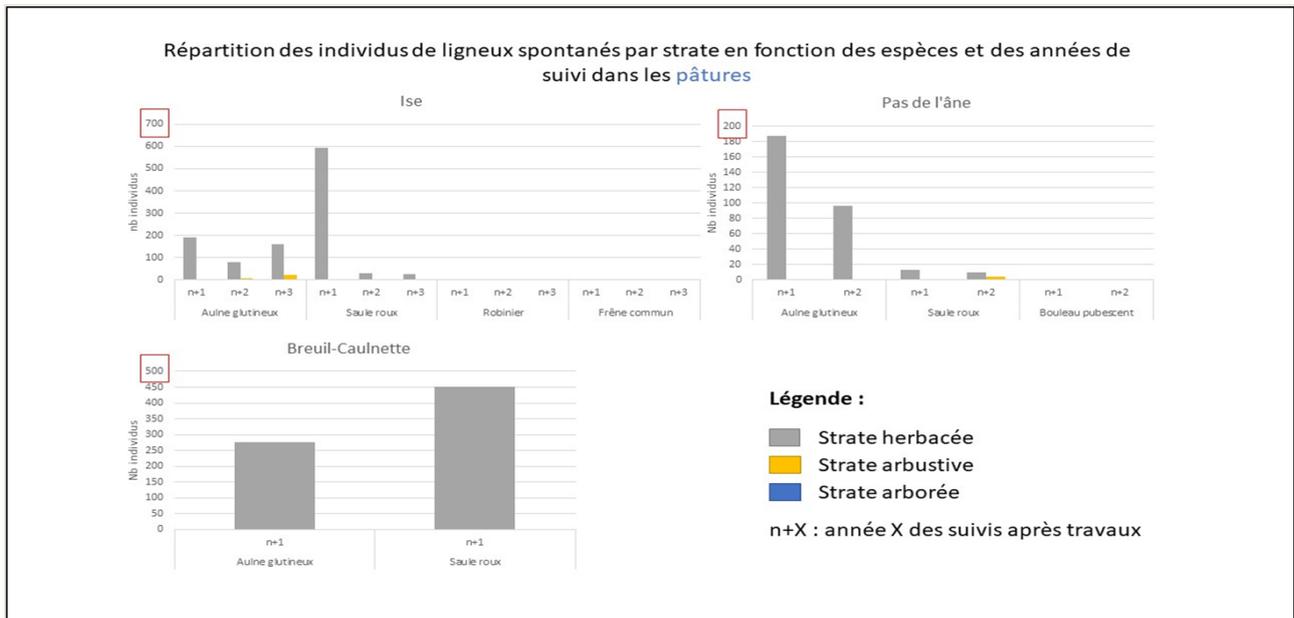
Figure 68. Répartition de ligneux spontanés par strates et par années au bord de ruisseaux bordés de prairies pâturées

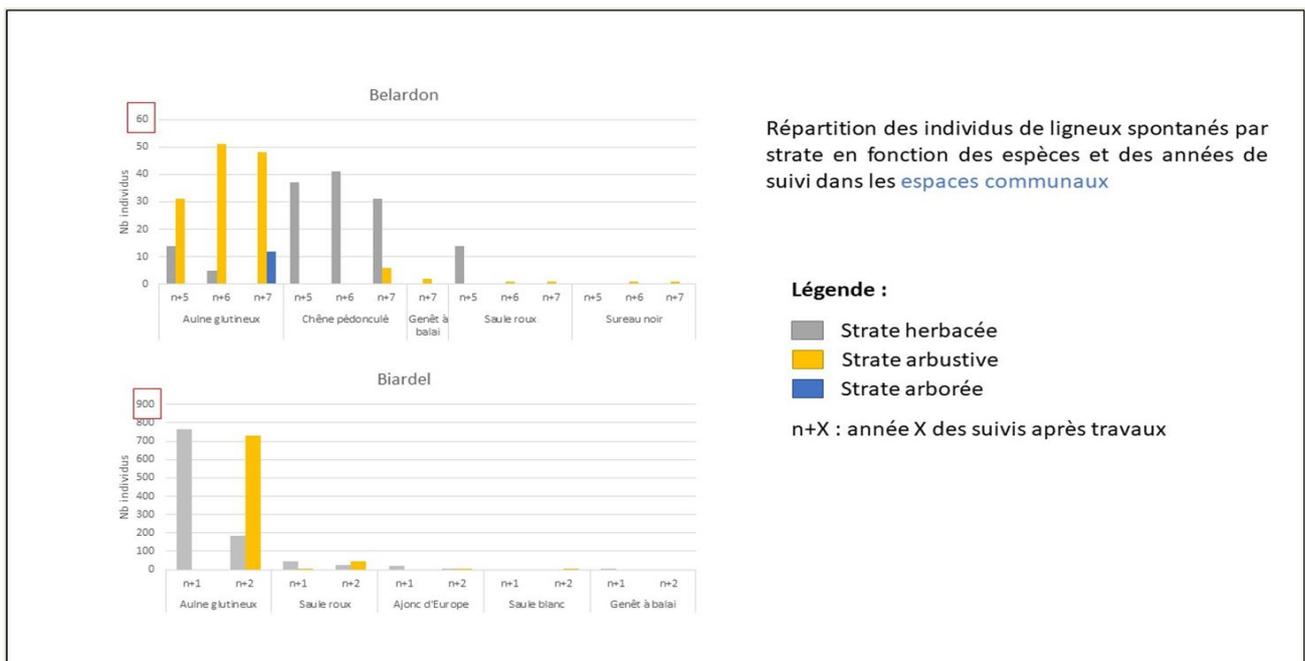
Figure 69. Répartition de ligneux spontanés par strates et par années au bord de ruisseaux bordés d'espaces communaux

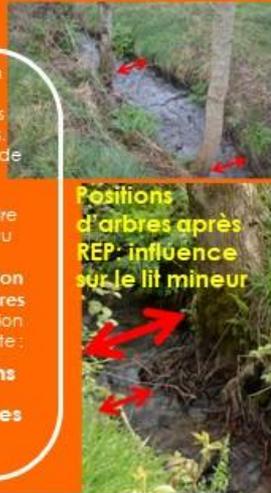
Positions d'arbres après REP: influence sur le lit mineur

Toutefois, nos premières observations lors de travaux anciens de restauration écologique passive (REP) semblent montrer le rôle crucial des arbres rivulaires sur la dynamique de méandrisation naturelle. D'où la question suivante :
