Déséquilibres de la biodiversité

Les déséquilibres du compartiment faunistique sont de 2 types :

Objectifs de reconquête :

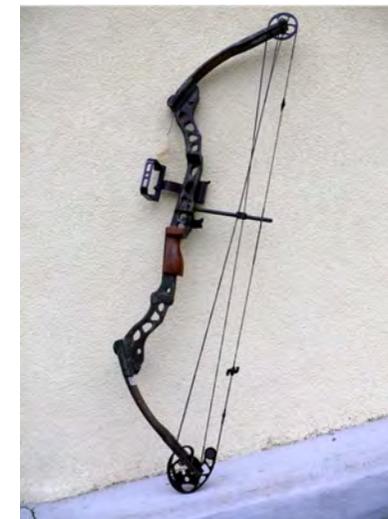
Exemple d'arc utilisé pour la régulation des ragondins

Le tir au fusil peut être pratiqué par toute personne détenant un permis de chasse valide pendant les périodes de chasse. Si l'animal est classé « nuisible » (arrêté préfectoral), il peut également être tiré en dehors de la période de chasse (autorisation préfectorale individuelle ou battue collective). Dans la pratique, cette méthode est le plus souvent utilisée sous forme de battue souvent organisée à la faveur de conditions favorables (montées des eaux, période de neige ou de gel). Le tir à l'arc est peu pratiqué, il peut toutefois l'être pendant la période d'ouverture de chasse par toute personne détentrice d'un permis valide et après formation auprès de la fédération départementale des chasseurs.

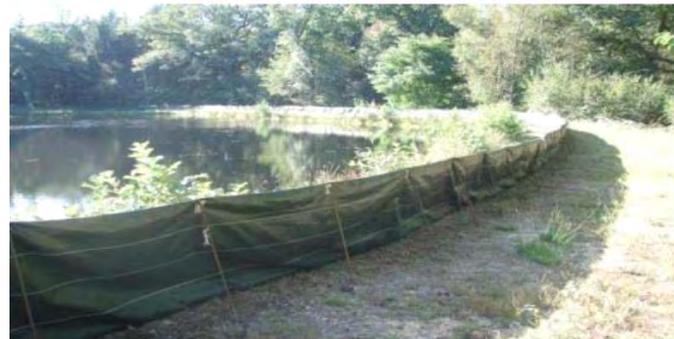
Exemple de barrière mise en place pour éviter la fuite terrestre des espèces invasives

Lutte contre les écrevisses : vidange à l'automne (assec hivernal, gel) et assec de quelques mois à 2-3 ans / avant la vidange et jusqu'à la fin de l'opération, installation d'une barrière physique avec des seaux collecteurs enterrés ceinturant le plan d'eau pour limiter la fuite des individus ; pose d'une grille à mailles fines avant l'exutoire évitant la fuite des individus via l'eau / pendant la vidange, destruction immédiate de tous les individus récupérés et des petits poissons (<10 cm) ; suivi journalier des seaux collecteurs, ramassage et destruction des écrevisses descendant vers les poches d'eau / après la vidange, destruction des terriers par traitement des berges et du fond à la pelle mécanique ou à la chaux.

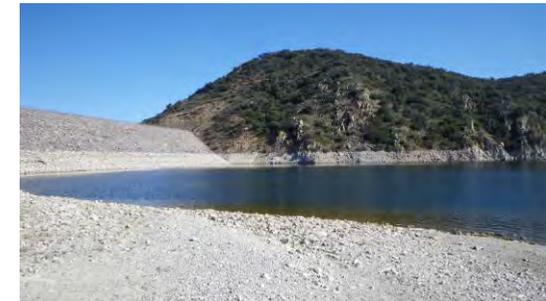
Fort marnage empêchant l'installation d'un écosystème littoral sur la retenue de Caramany

De même, un fort marnage ou une absence de marnage résultant d'une utilisation anthropique du plan d'eau sont souvent des obstacles à l'implantation pérenne d'un écosystème littoral. L'érosion des berges est aussi responsable d'une dégradation de ces milieux.

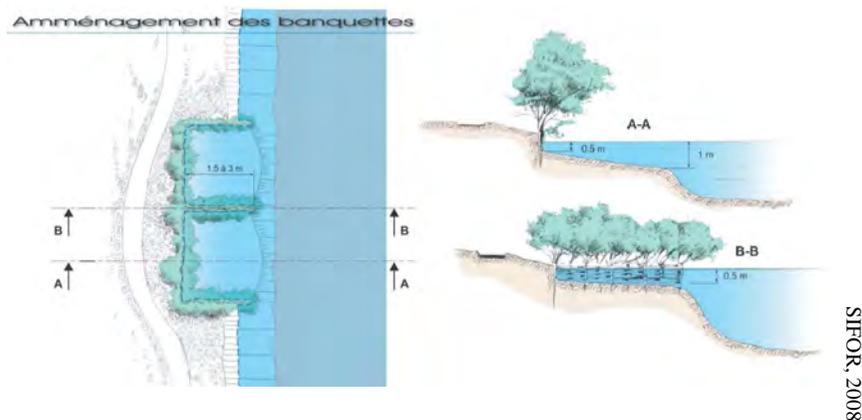
Schéma d'aménagement des banquettes

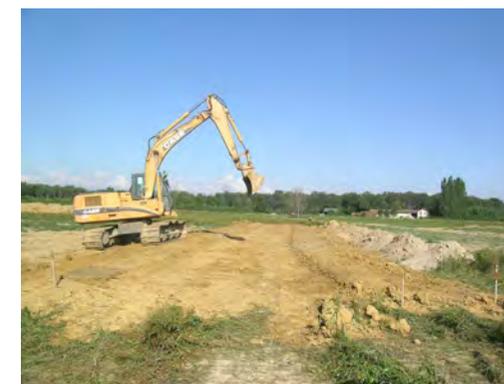
Réalisation d'un haut-fond

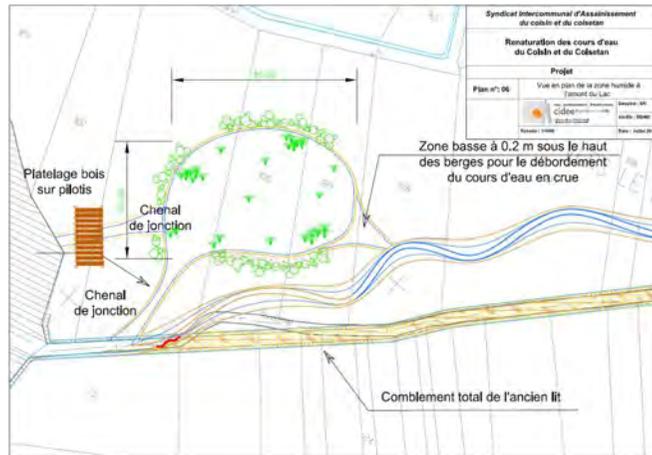
Vue en plan de la zone humide à l'amont du lac, 2010

Sur le Coisin : - création d'un nouveau lit sinueux permettant une bonne diversification des écoulements et une connectivité lit-berges ;
 - formation de bras morts par la préservation de tronçons de l'ancien lit partiellement comblé ;
 - apparition de nouvelles zones humides au droit de l'ancien lit totalement comblé ;
 - création d'une grande mare connective au Coisin et au lac.

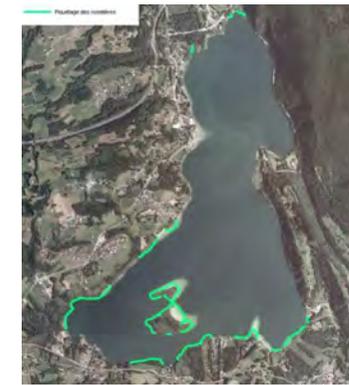
Zones de roselières piquetées

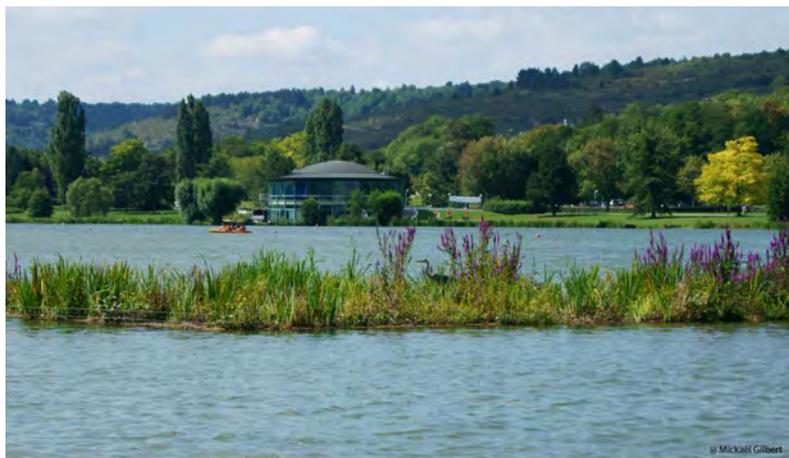
Radeau végétalisé flottant du lac Kir

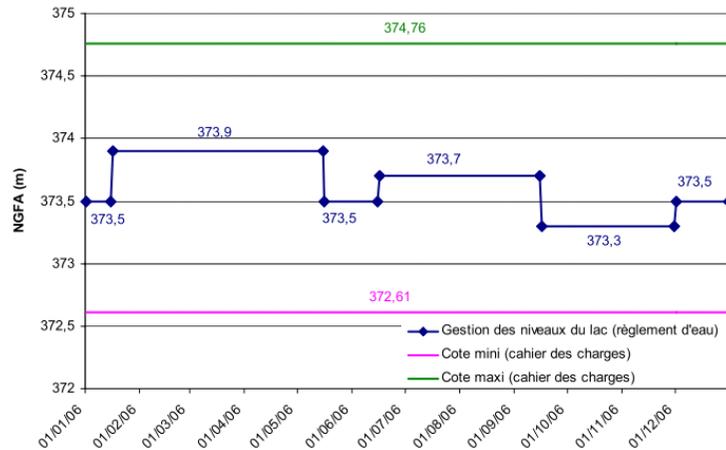
Courbe cible de régulation artificielle du niveau d'eau

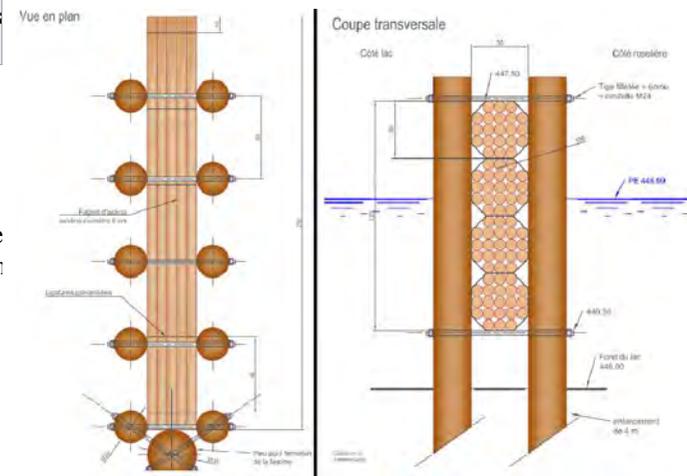
Schémas de palissades à claire-voie

Ces barrages sont disposés parallèlement à la rive à une profondeur maximale de 1,5 m. Ils sont régulièrement interrompus pour permettre des échanges de masses d'eau et des flux de particules en suspension entre la zone protégée et le reste du plan d'eau afin d'éviter un enrichissement des eaux et un atterrissement de la zone.

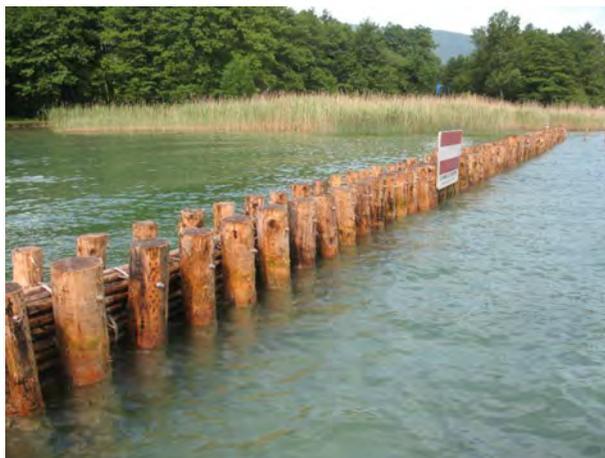
Fascines imputrescibles mises en place sur le lac d'Annecy

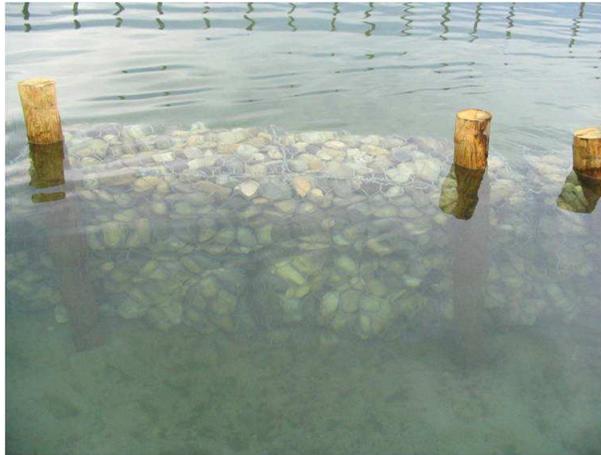
Récifs en gabions maintenus par des pieux en bois

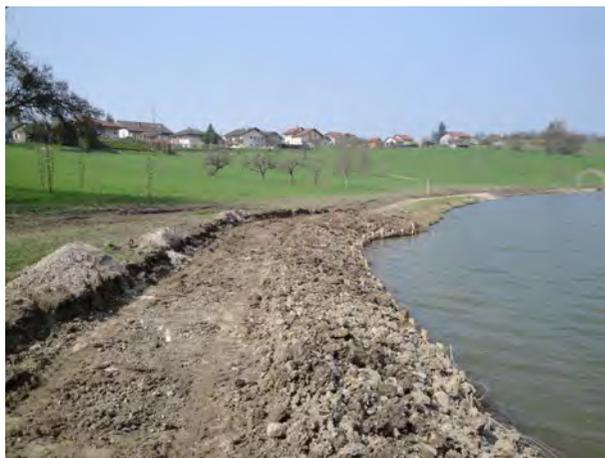
Berge protégée par tressage de saule

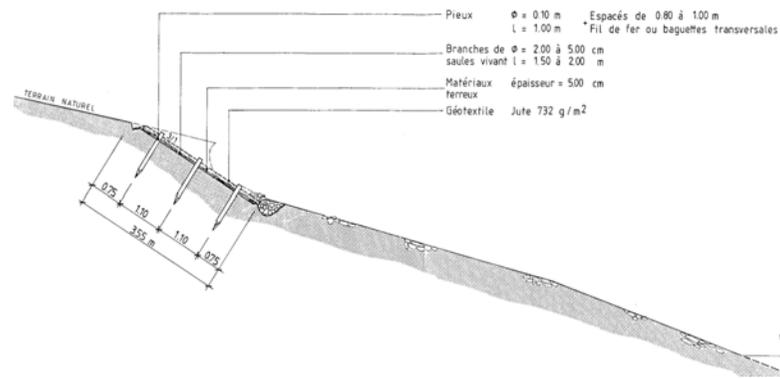
Mise en œuvre d'une couche de branches à rejet

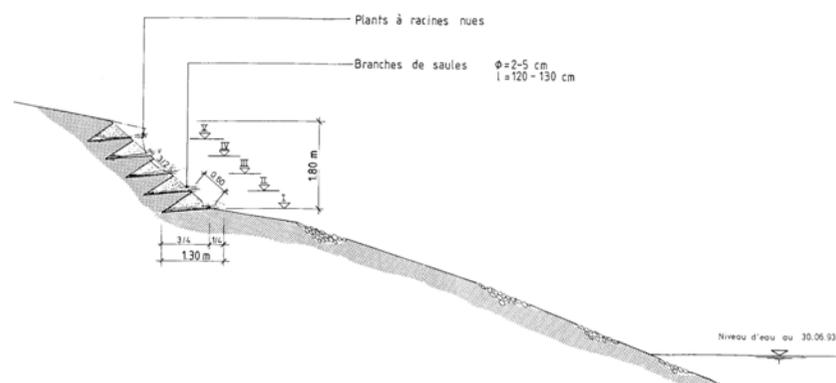
Mise en œuvre d'un lit de plançons

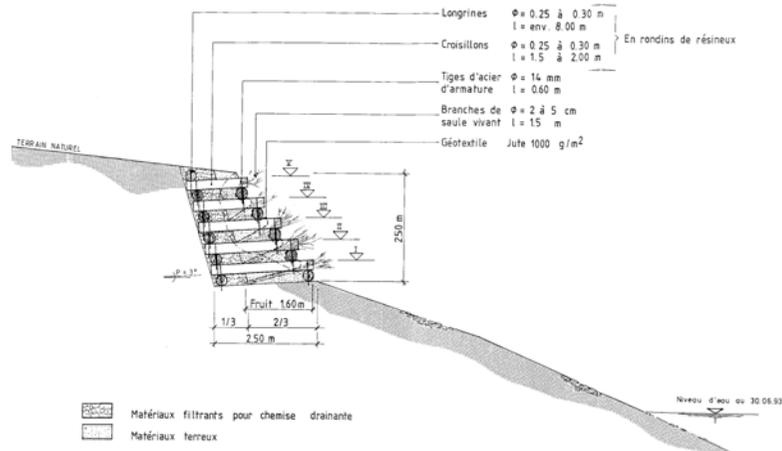
Caisson végétalisé à double paroi

<u>A court terme</u>	<i>Evaluation scientifique</i>	<u>A long terme</u>	<i>Evaluation scientifique</i>
E	- résistance de la structure en rondins ;		Après 3 années de régime hydrologique saisonnier, les résultats confirment les craintes énoncées : les ouvrages conçus s'avèrent inadaptés à l'érosion régressive due au batillage.	
F	- bonne reprise des végétaux ;			
F	- rapide dégradation du géotextile en hautes eaux			
E	(donc pas l'effet de colmatage escompté) ;			
T S	- présence d'érosion à l'amont des caissons.

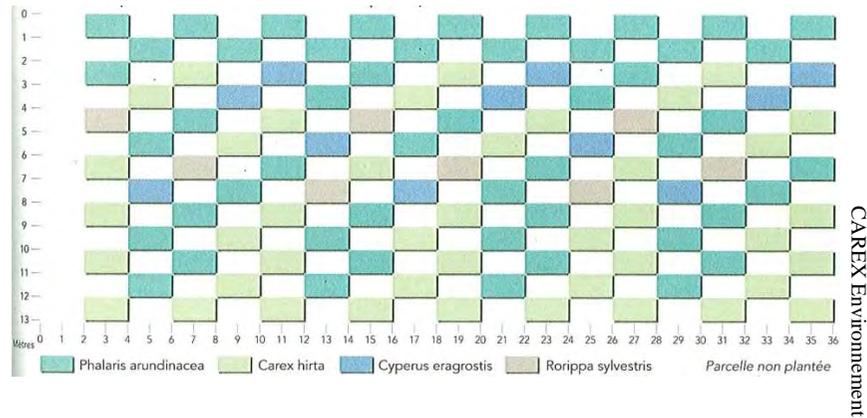
Schéma d'implantation en écocellules monospécifiques

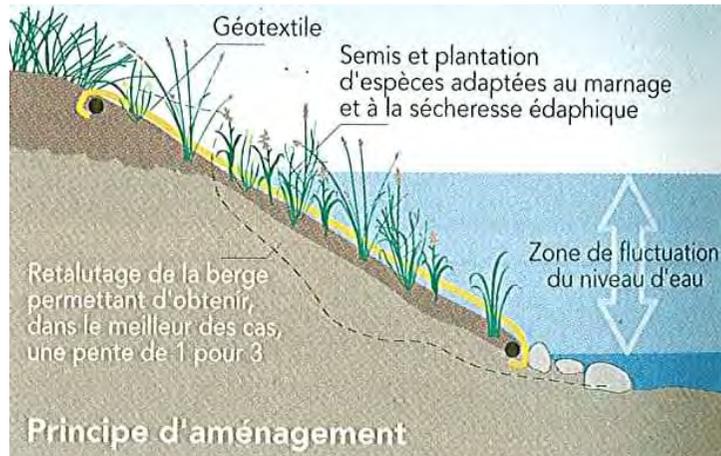
Retalutage de la berge au niveau de la microfalaise d'arrachement

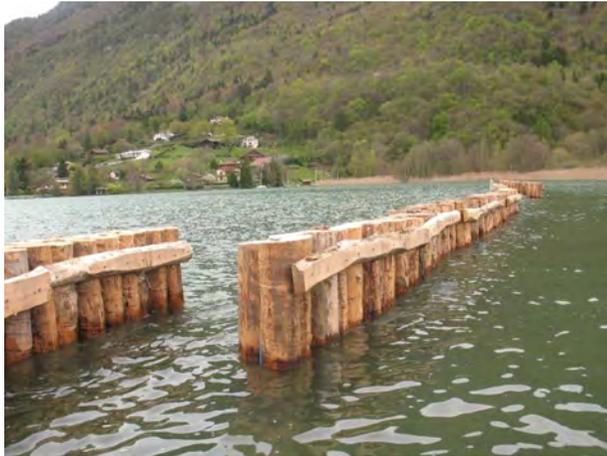
Palissade de pieux jointifs (double rangée) sur le lac d'Annecy
