Rapport de stage de fin d'études

Etude sur les caractéristiques des méandres de cours d'eau sur le territoire Bretagne - Pays de la Loire

**AFB _ Direction interrégionale
Bretagne - Pays de la Loire**
84 Rue de Rennes
35510 Cesson - Sévigné

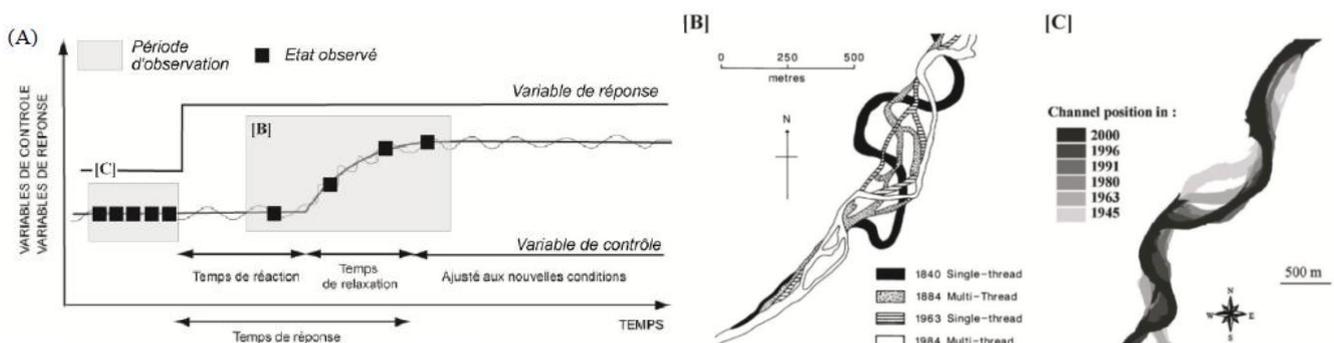
Figure 1 : Distinction sur un axe de temps (A) entre les notions d'ajustement (B) et de mobilité latérale (C) des styles fluviaux de la rivière d'Ain vers Gourdan, issues respectivement de Rollet (2007) ; Brewer & Lewin (1998) et Piégay *et al.* (2005). Modifié par Alber (2012)

Sous l'action des débits liquides et solides, le cours d'eau se déplace latéralement dans son lit majeur (Bramard, 2012). Ainsi, le style fluvial peut s'auto-ajuster et tendre vers un nouveau style pour répondre à de nouvelles conditions environnementales (Brewer & Lewin, 1998). Certaines métamorphoses de style fluvial peuvent se produire à l'échelle de quelques décennies (cf. figure 1) (Malavoi & Bravard, 2010).

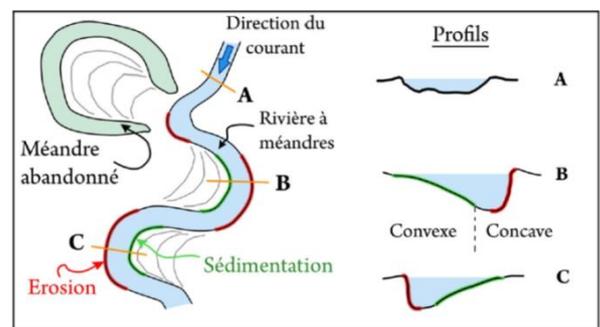
Figure 2 : Description schématique d'un méandre, Leroux (2009)

La sinuosité du cours d'eau génère une asymétrie des vitesses au sein du chenal, proportionnelle à la courbure du tronçon (Larsen *et al.*, 2006). La berge concave est soumise à des vitesses plus importantes que la berge convexe, et subit une érosion. Par conservation de la largeur du chenal, la charge de fond (sables et graviers) se dépose sur la berge convexe (cf. figure 2). Au fil du temps, la sinuosité augmente avec le développement des méandres (Leroux, 2009).

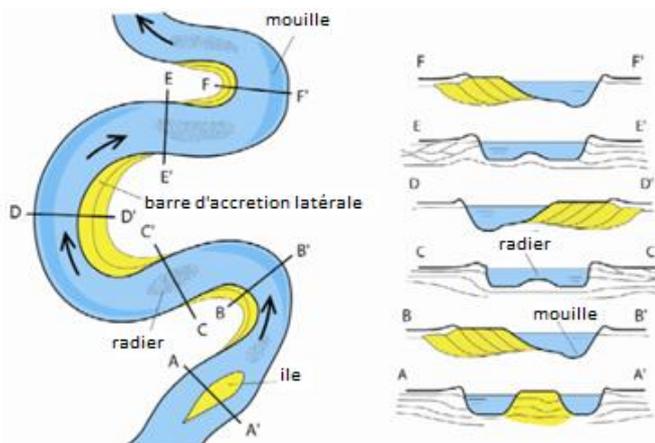
Figure 4 : Morphologie en plan et en coupe d'un chenal méandriforme (Allen, 1984 repris par Held, 2011)

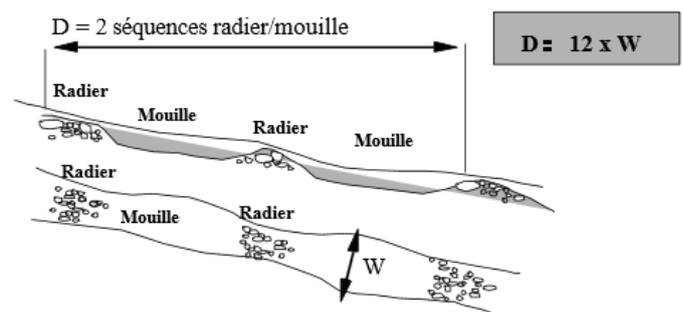
Figure 3 : Alternance des radiers (Thorne *et al.*, 1992)

La distance moyenne entre deux radiers rapportée à la largeur à plein bord (W) reste la même dans un lit méandrique (Newbury & Gaboury, 1993). Dans leurs travaux, Thorne *et al* (1992) ont trouvé que la longueur moyenne d'une séquence radier/mouille est de l'ordre de 6 fois la largeur à plein bord (cf. figure 3). Ces rapports s'appliquent pour une très large gamme de situations naturelles (les valeurs extrêmes étant comprises entre $4W$ et $10W$). Très souvent, des plats s'intercalent entre ces deux types de faciès dans les portions rectilignes (Malavoi, 1989).

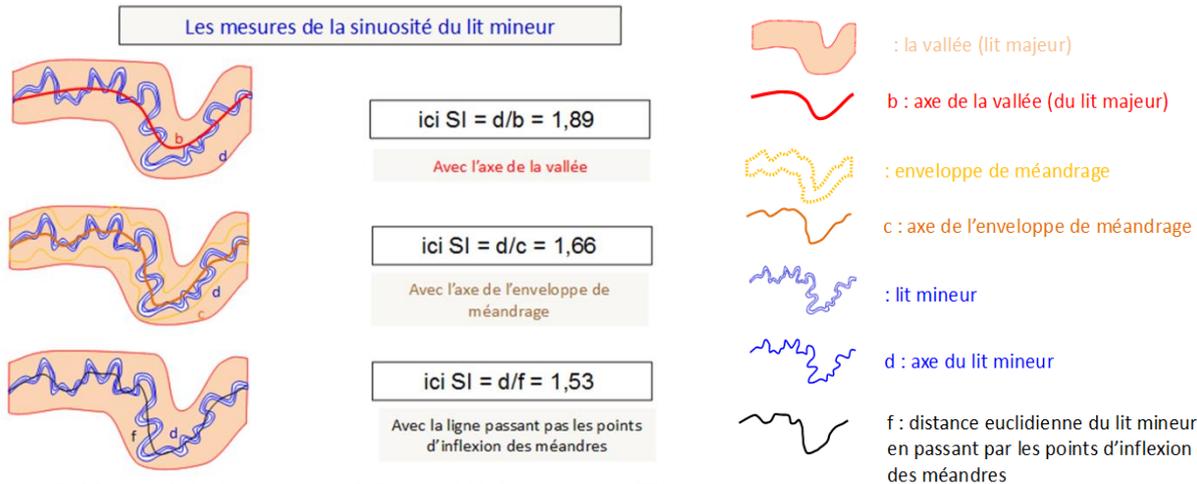
Figure 5 : Mesures de la sinuosité, tirée de [Bramard 2018](#) (com perso AFB)

Le choix de la méthode de calcul influence fortement la valeur du coefficient de sinuosité obtenue. Ces différentes mesures sont schématisées en figure 5 ci-dessous.

Selon la méthode d'[Allen \(1984\)](#), le coefficient de sinuosité est défini par le ratio entre la longueur développée du lit et la ligne passant par tous les points d'inflexions des méandres du tronçon. Cette méthode est la moins sujette à controverse, car elle permet de limiter les imprécisions de calcul dues aux particularités locales des vallées ([Bramard, com.perso AFB 2018](#)).

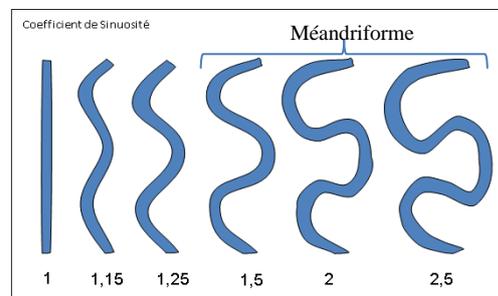
Figure 6 : Représentation des coefficients de sinuosité

Indice ou coefficient de sinuosité	Classe de sinuosité du cours d'eau
$SI < 1,05$	rectiligne
$1,05 < SI < 1,25$	sinueux
$1,25 < SI < 1,5$	très sinueux
$SI > 1,5$	méandrique

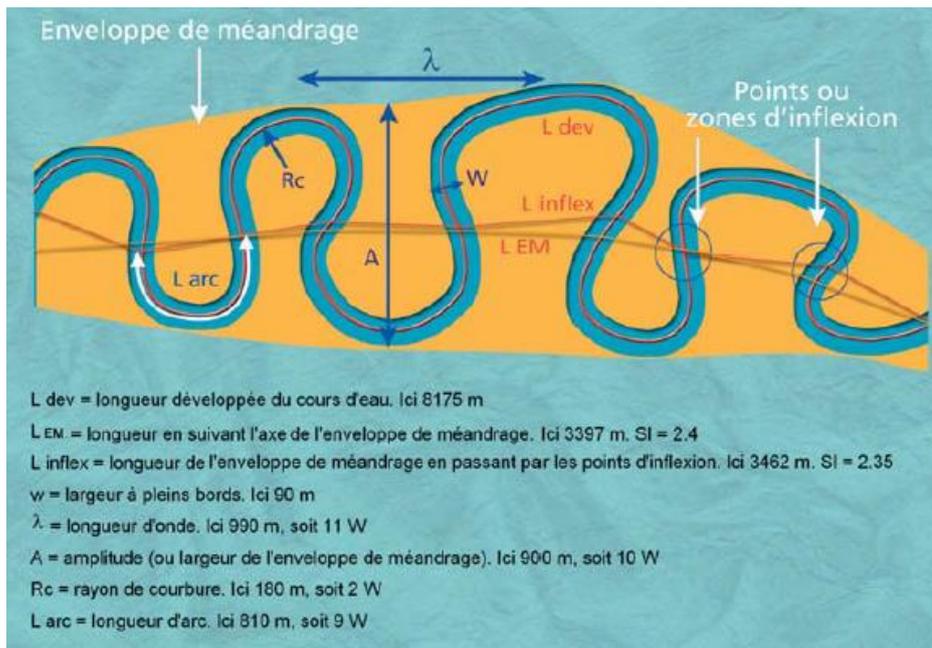
Figure 7 : Caractéristiques morphométriques des méandres, selon Malavoi & Bravard (2010)

courbure (R_c) (Nanson & Hickin, 1983 ; Hooke, 2007 ; Heo *et al.*, 2009). Dans leurs travaux, Malavoi & Bravard (2010) citent également la longueur d'arc des méandres et la largeur du fond de vallée.

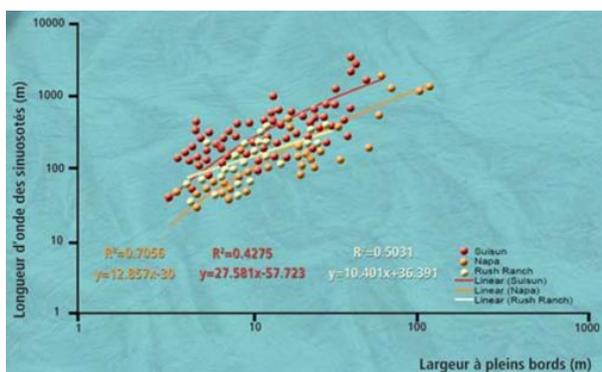
Figure 8 : Relation entre longueur d'onde des méandres et largeur à plein bord (Pearce & Collins, 2004)

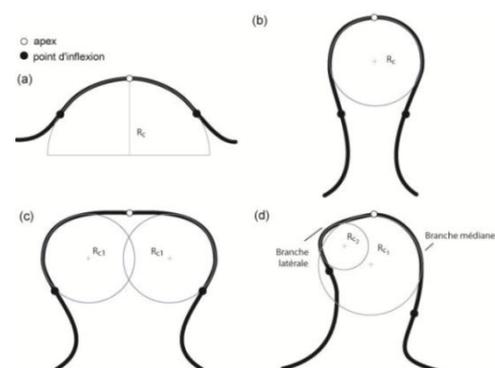
Figure 9 : Représentation des rayons de courbure au sein d'un méandre (Frothingham & Rhoads, 2003)

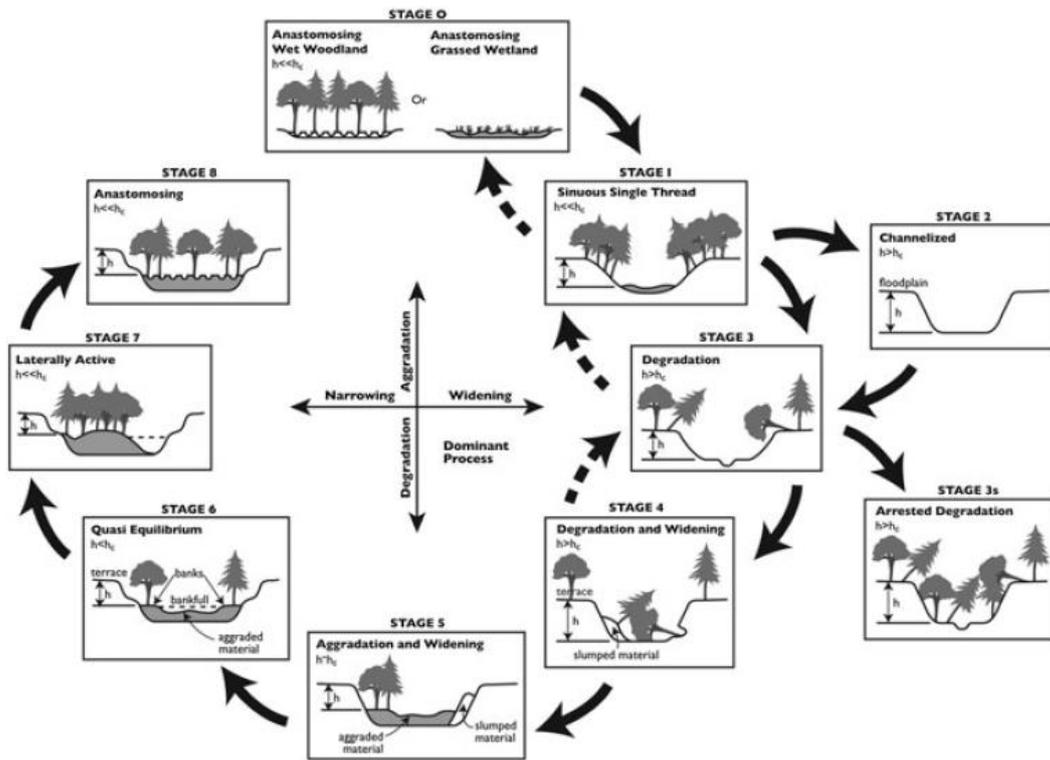
Figure 10 : Modèle cyclique d'évolution temporelle des cours d'eau avec ou sans perturbation, selon Cluer & Thorne (2013)

Sur la figure 10, l'étape 2 représente les travaux de rectification et de chenalisation.

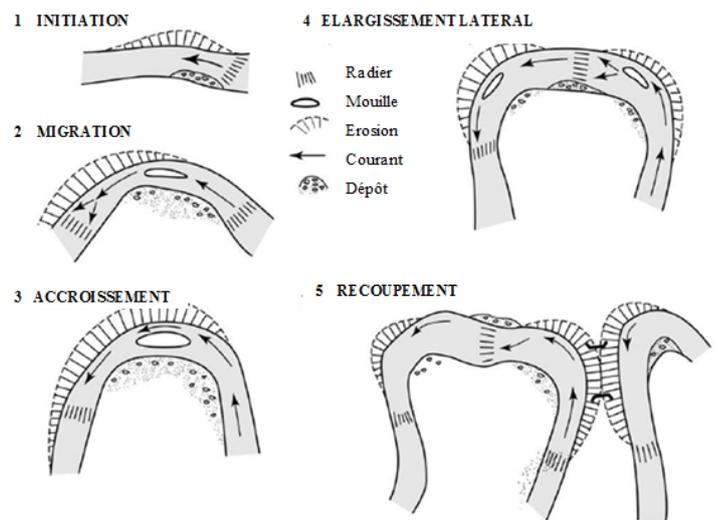
Figure 11 : Modèle conceptuel des phases de développement d'une courbure de méandre (Hooke & Yorke, 2010)

Dans la première phase du mouvement, les vitesses de migration latérale maximales sont localisées à l'aval direct de l'apex, induisant un mouvement dominant de migration longitudinale. Le banc de convexité se développe par accréation latérale à mesure que la courbure migre (cf. figure 11), puis est progressivement colonisé par la végétation qui tend à maintenir une largeur de bande active constante. Puis les vitesses maximales d'érosion de berge migrent progressivement vers le sommet du méandre, imprimant à la courbure un mouvement d'élongation (Hickin & Nanson, 1986 ; Gilvear et al., 2000 ; Hooke & Yorke, 2010).

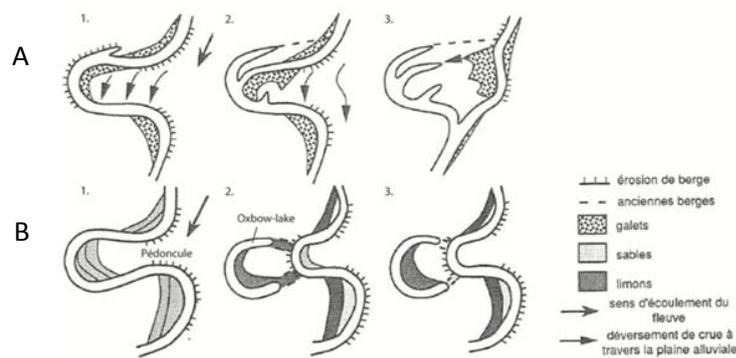
Figure 12 : Les deux grands types de recoupement des courbures de méandre, le recoupement par déversement (A) et par tangence (B) modifiée par Amoros & Petts (1993)

Le recoupement par déversement (cf. figure 12A) correspond à la formation d'un chenal en intérieur de courbure par la dissection du banc de convexité (Thorne & Lewin, 1979 ; Lewin, 1983). Ce processus a été décrit sur des cours d'eau méandriiformes de sinuosité moyenne (Amoros & Petts, 1993).

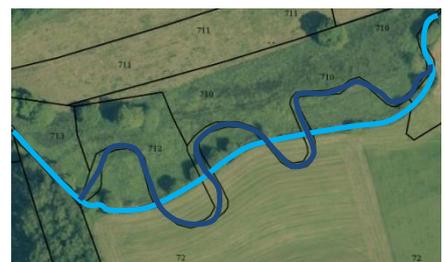
Figure 13 : coupure de méandres sur la rivière d'Andouillé (35)

Soit seule une partie du débit est rétabli vers les anciens méandres, qui seront partiellement remis en eau, et un faible débit restant sera maintenu dans le lit rectifié. Pour cette méthode, Hein *et al.*, (1999) ont prouvé que plus le temps de résidence de l'eau dans les lits rectifiés augmentait, plus l'eutrophisation en aval était importante. Ainsi la première technique est recommandée, s'il n'y a pas de contrainte de décharge du débit lors des crues.

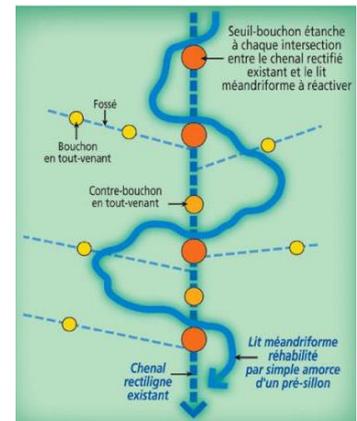
Figure 14 : Technique des bouchons (Lucot *et al.*, 2008)

Le reméandrage par la technique des bouchons (cf. figure 14) consiste à contraindre le lit rectifié à reprendre un aspect méandrique en implantant une série de bouchons étanches à chaque intersection entre le chenal rectiligne et les zones d'inflexion des méandres souhaitées (programme life, Lucot *et al.*, 2008). A moyens termes après les travaux de restauration, les matériaux qui constituent les bouchons se tassent et deviennent de plus en plus étanches (Malavoi, 2007). Les tronçons de lit rectilignes et les fossés relictuels devraient être partiellement comblés par l'accumulation de la matière organique (RCC, 2002). Pour favoriser ce processus naturel, l'enlèvement des bois en rivières et débris ligneux sont proscrits.

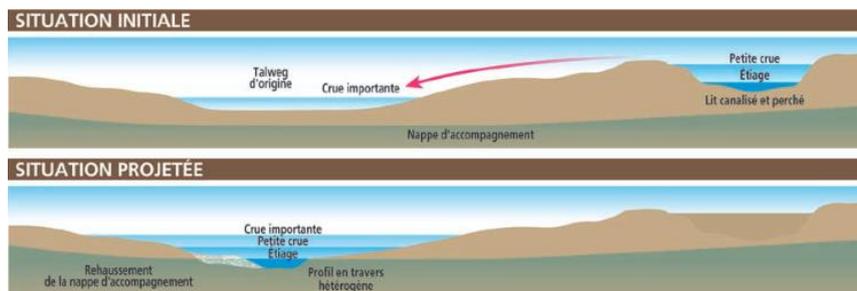
Figure 15 : Vue en coupe transversale d'une remise dans son talweg d'un cours d'eau perché (ONEMA, 2012)

Selon la puissance spécifique du cours d'eau, le nouveau lit issu du reméandrage sera entièrement recreusé artificiellement au moyen d'engins de chantier, ou partiellement recreusé avec une simple initiation des méandres après suppression des contraintes latérales (Malavoi & Adams, 2007).

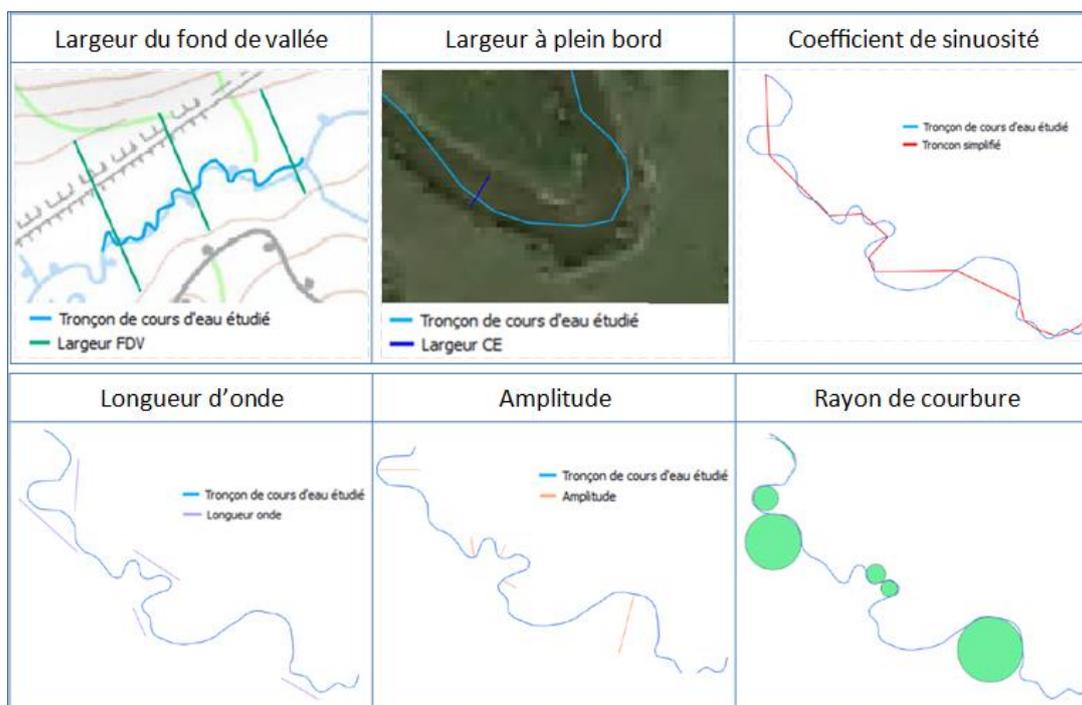
Tableau 8 : Représentation graphique de la numérisation de certaines variables sous SIG

- **La largeur à plein bord** : Pour les petits cours d'eau, la précision de la mesure sous SIG est assez faible (par rapport à la largeur réelle du cours d'eau). De même, cette largeur à plein bord peut être impossible à évaluer si la couverture végétale du cours d'eau est trop dense.
- **La largeur de fond de vallée** : L'appréciation de la largeur de fond de vallée sous SIG est imprécise car les courbes de niveau du SCAN 25 représentent des pas altimétriques de 5m. Mais parfois sur le terrain, la rupture de pente avec les versants délimitant le fond de vallée se situe plus proche du cours d'eau que les lignes de niveau.

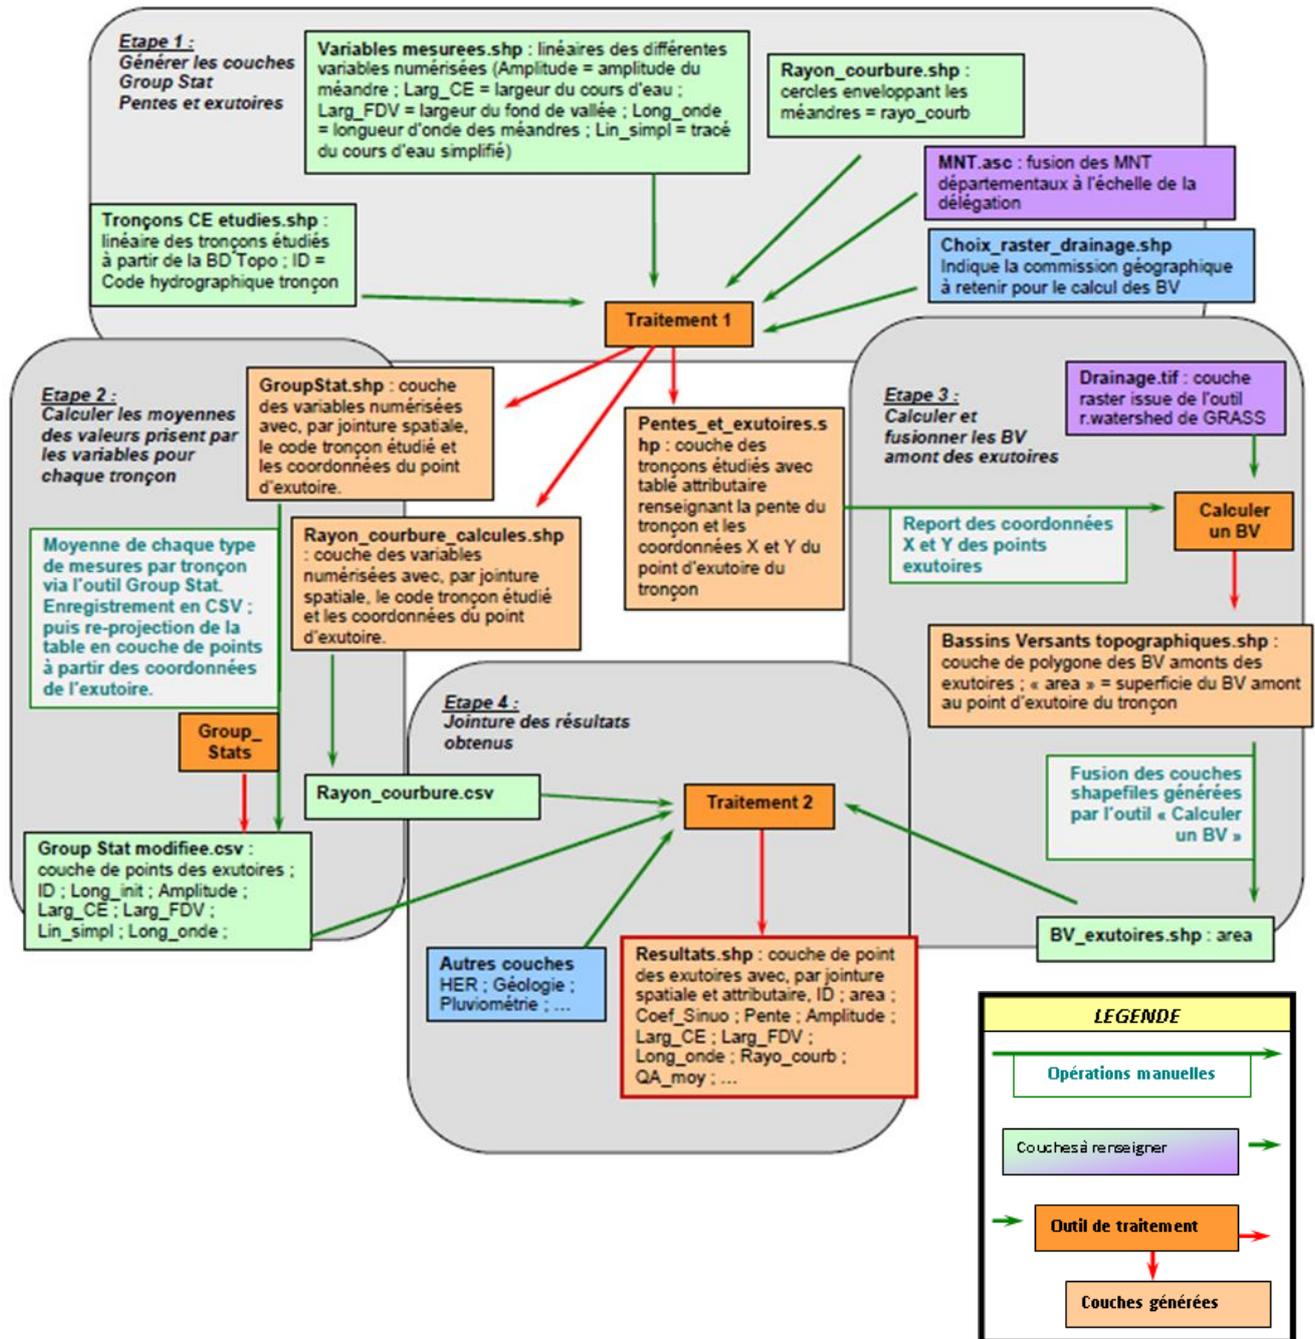
Figure 18 : Représentation simplifiée de l'ensemble des chaînes d'outils utilisés dans le traitement de données SIG

Traitement 1 : exécuté à partir des 5 couches de l'étape 1. Il génère 3 couches shapefiles :

- Pentes_et_exutoire : issue de la fusion des couches « MNT.asc », « Choix raster drainage.shp » et « Tronçon CE étudiés.shp » ainsi que la jointure de leurs tables.

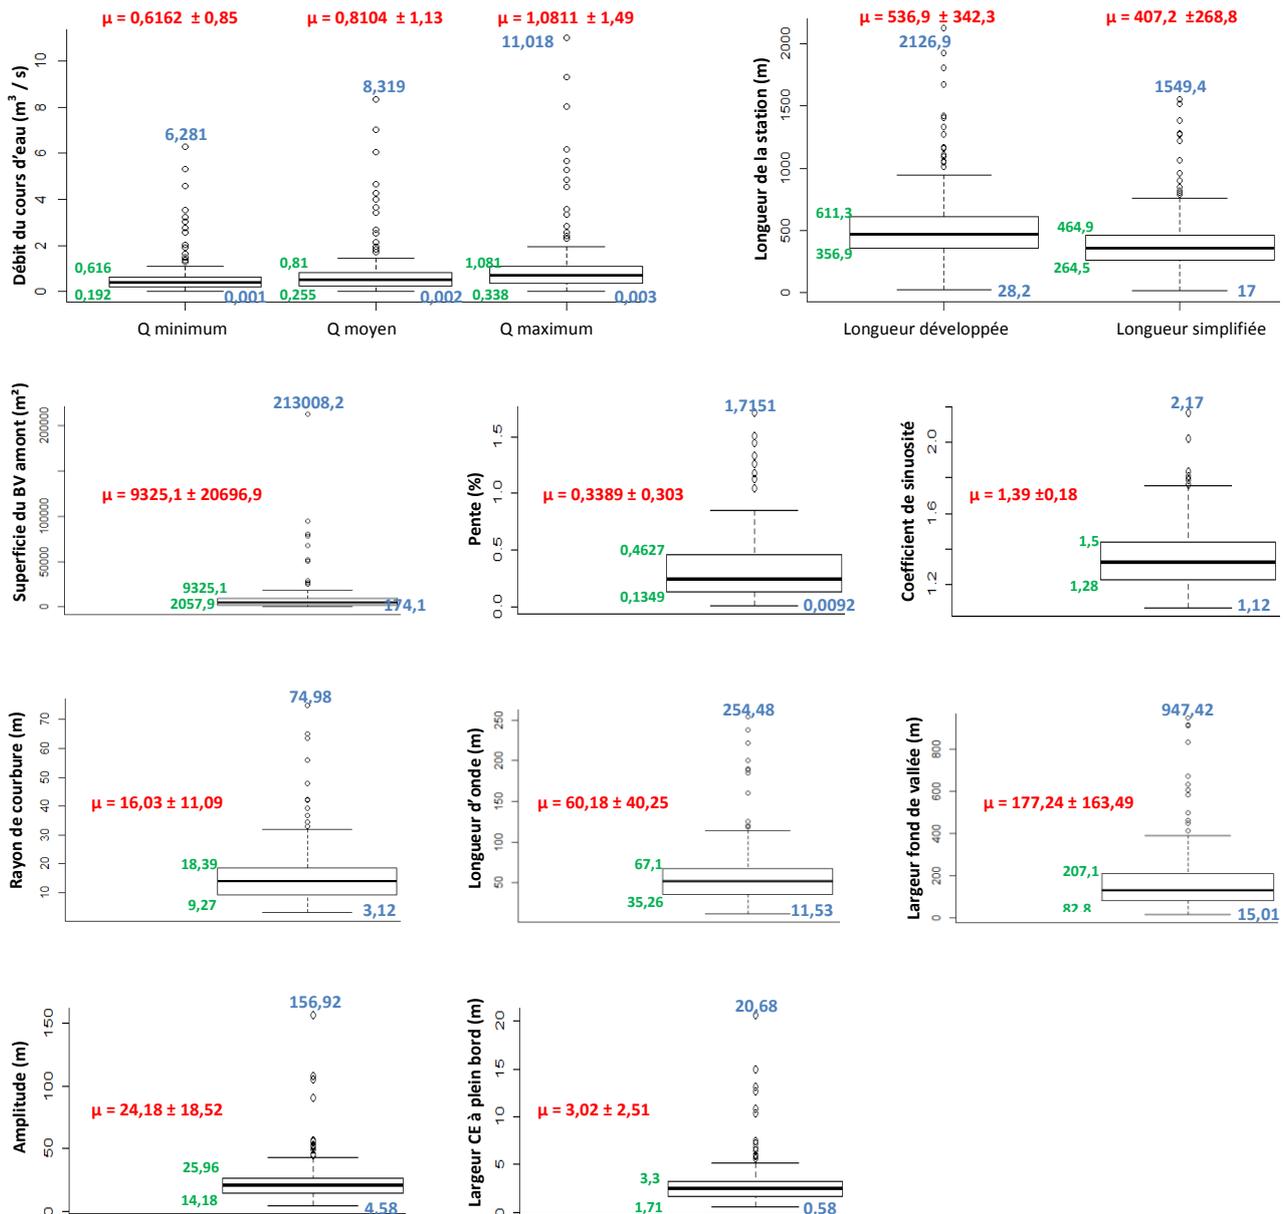
Figure 19 : Boîtes à moustaches représentant la dispersion des variables étudiées (en rouge, μ = moyenne de l'échantillon \pm l'écart type ; les valeurs en bleu représentent les minimum et maximum ; les valeurs en vert représentent les premiers et troisièmes quartiles)

Dans un premier temps, la dispersion des échantillons a été décrite afin de répondre à l'objectif de caractérisation de la diversité des variables étudiées (cf. figure 19).

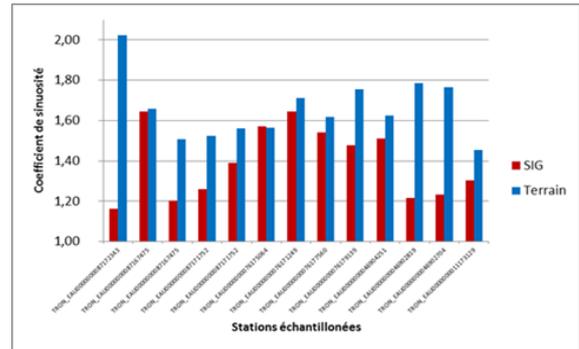
Figure 20 : Comparaison des coefficients de sinuosité déterminés sous SIG puis calculés sur le terrain pour un même tronçon

La figure 20 expose la comparaison des coefficients de sinuosité de mêmes stations, entre ceux calculés par traitement SIG et ceux déterminés sur le terrain. Il existe une différence significative entre les deux, les coefficients calculés sur le terrain étant supérieurs aux coefficients déterminés par étude cartographique. Six stations sur treize présentent des écarts de mesure de plus de 0,2 unité entre les deux méthodes de calcul.

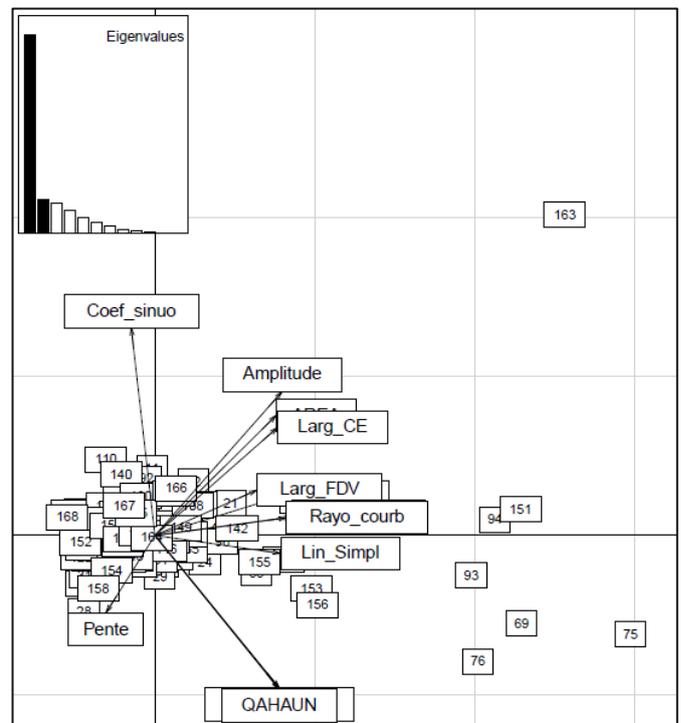
Figure 21 : Analyse en composante principale sur 13 variables quantitatives descriptives du méandrage (AREA : surface du bassin versant ; Larg_CE : largeur à plein bord ; QAHAUN : débit à plein bord ; Coef_sinuo : coefficient de sinuosité ; Larg_FDV : largeur fond de vallée, Rayo_courb : rayon de courbure ; Lin_Simpl : linéaire simplifié de la station échantillonnée ; Amplitude : amplitude du méandre)

Dans un second temps, les relations entre variables du méandrage ont été étudiées grâce à plusieurs ACP centrée normée successives. Elles donnent la possibilité de visualiser d'éventuelles corrélations entre les variables quantitatives descriptives du méandrage, et d'en limiter le nombre. Les deux premiers axes de l'ACP ont été retenus, ils expliquent respectivement 60,7% et 10,2% de l'inertie totale (cf. figure 21). Le 1^{er} axe est négativement corrélé à la pente et au coefficient de sinuosité, et positivement corrélé aux autres variables. Il traduit une opposition entre la pente et les variables morphométriques caractérisant les méandres. L'axe 2 quant à lui est particulièrement corrélé au coefficient de sinuosité et anti corrélé au débit et à la pente, mais il n'explique qu'un faible pourcentage d'inertie.

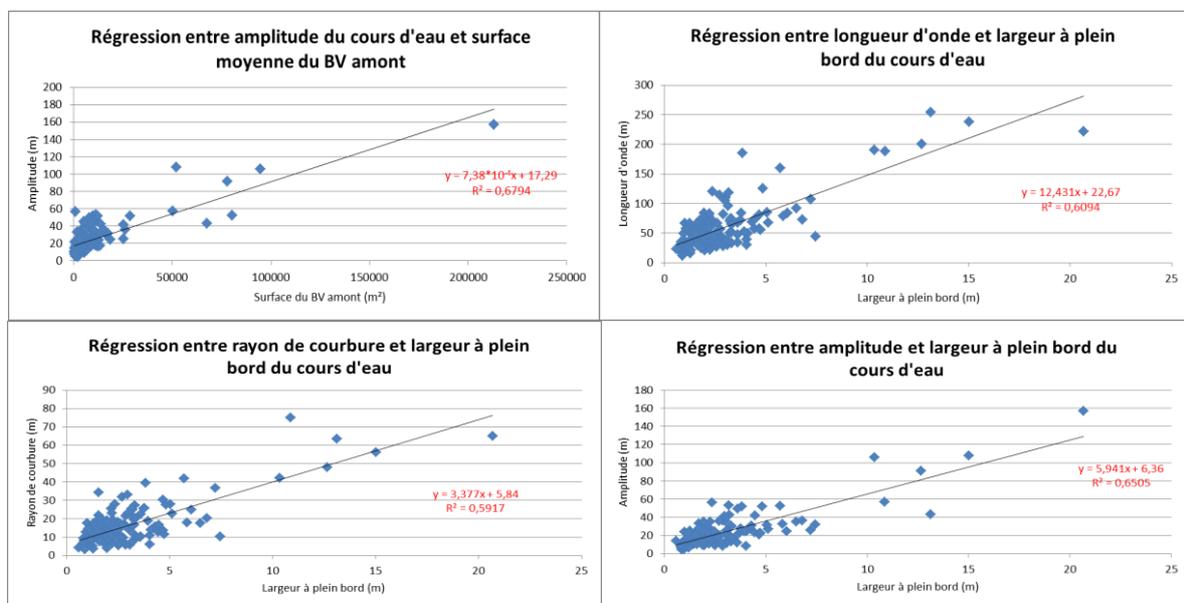
Figure 22 : Représentation graphique des régressions entre variables morphométriques

Pour ces corrélations, le coefficient $R^2 > 0,5$ traduit une bonne représentation de la liaison entre deux variables. Ce sont les relations entre la largeur à plein bord et l'amplitude, ainsi que la surface du bassin versant amont et l'amplitude qui sont les mieux représentées par les régressions (cf. figure 22).

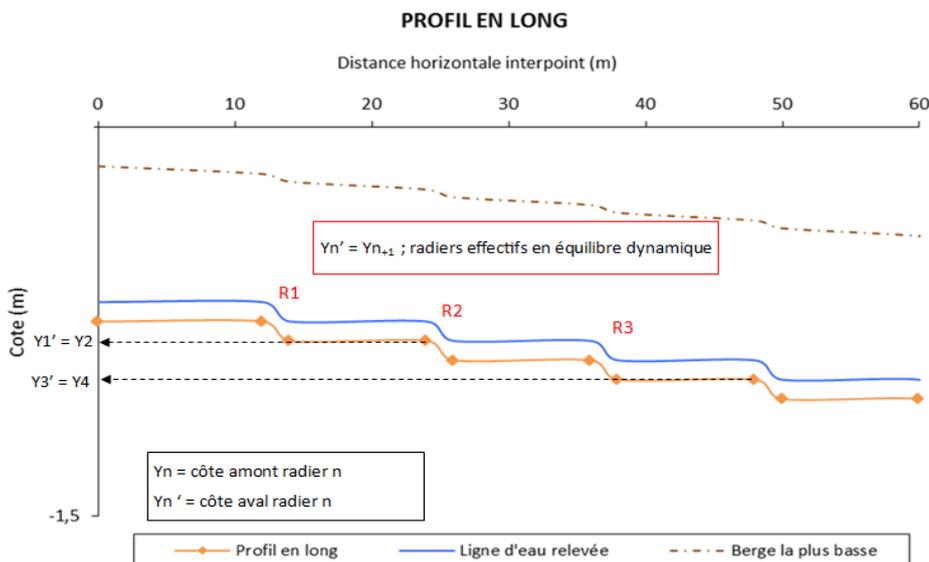
Figure 28 : Profil en long cohérent d'un tronçon de cours d'eau à méandres naturels

La figure 28 ci-dessous schématise un profil en long représentatif des méandres naturels, présentant des longueurs de séquences radier/mouille égales à 6 fois la largeur à plein bord du cours d'eau, avec une alternance de faciès et donc un bon fonctionnement hydromorphologique des méandres (Thorne *et al.*, 1992). La pente est répartie entre les radiers en suivant la relation : côte en tête de radier aval = côte en fin de radier amont.

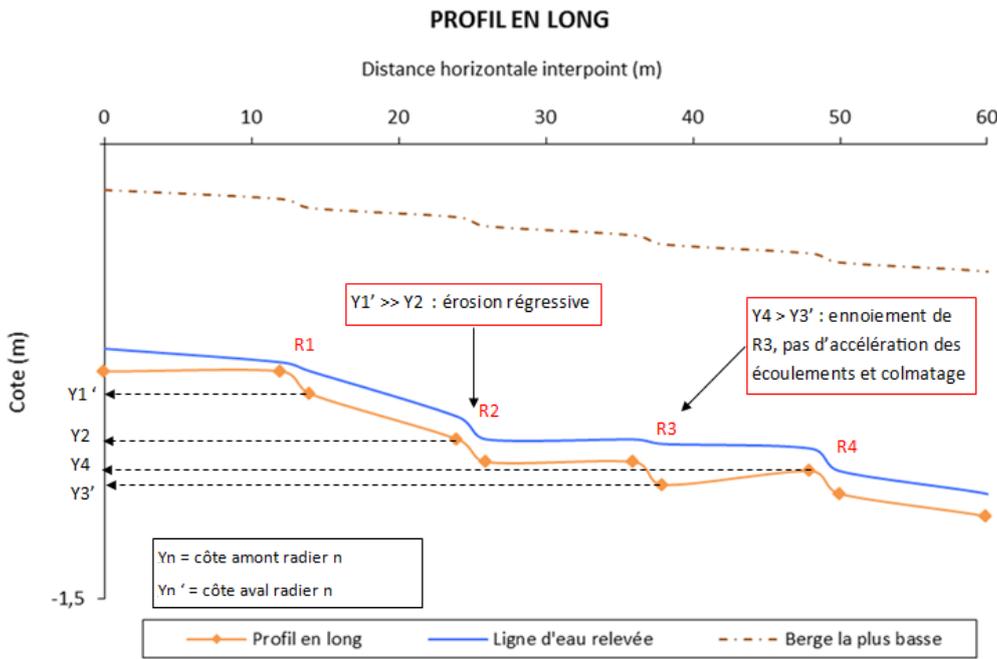
Figure 29 : profil en long incohérent après reméandrage

La figure 29 schématise un profil en long après reméandrage, présentant un aspect morphologique et des écoulements inadaptés à une situation de référence. Le profil en long présente des côtes incohérentes entre radiers, engendrant des conséquences soit sur l'érosion du fond (entre R1 et R2), soit sur une homogénéisation des écoulements et un colmatage du lit (entre R2 et R4). Ainsi, bien que les travaux de restauration visent une amélioration de l'état hydromorphologique, si les côtes de radiers ne sont pas minutieusement prises et respectées lors des travaux, il en résulte des erreurs de dimensionnements susceptibles de limiter les effets bénéfiques de la restauration.

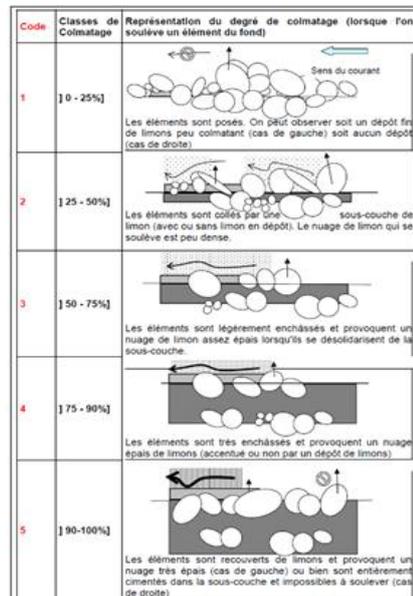
Figure 15 : Méthode d'évaluation du degré de colmatage (Archambaud et al., 2005)

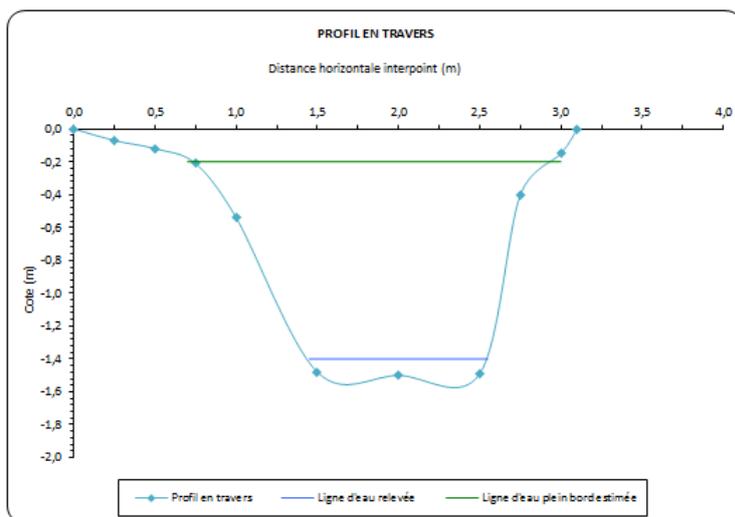
Profil en travers avant restauration

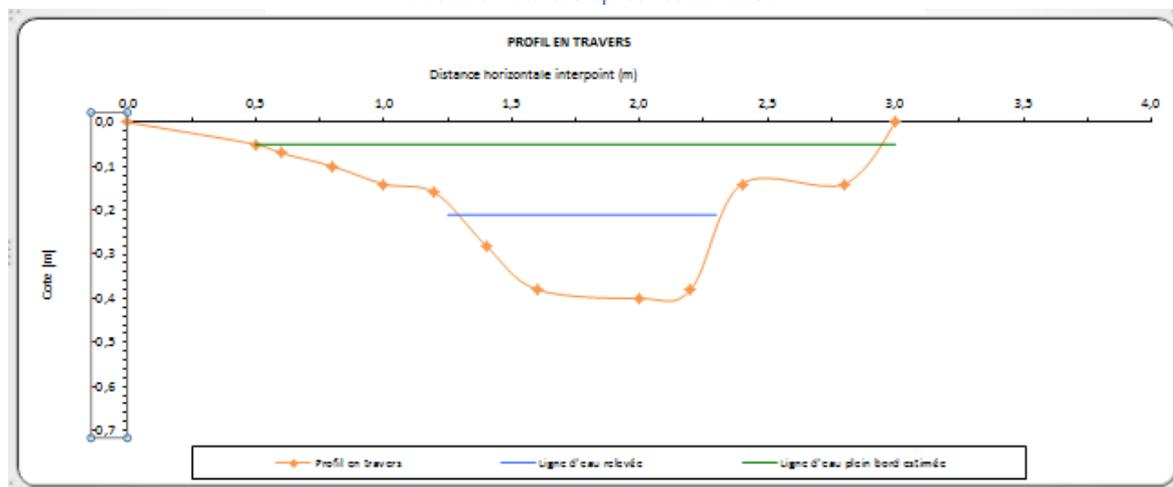
Profil en travers après restauration

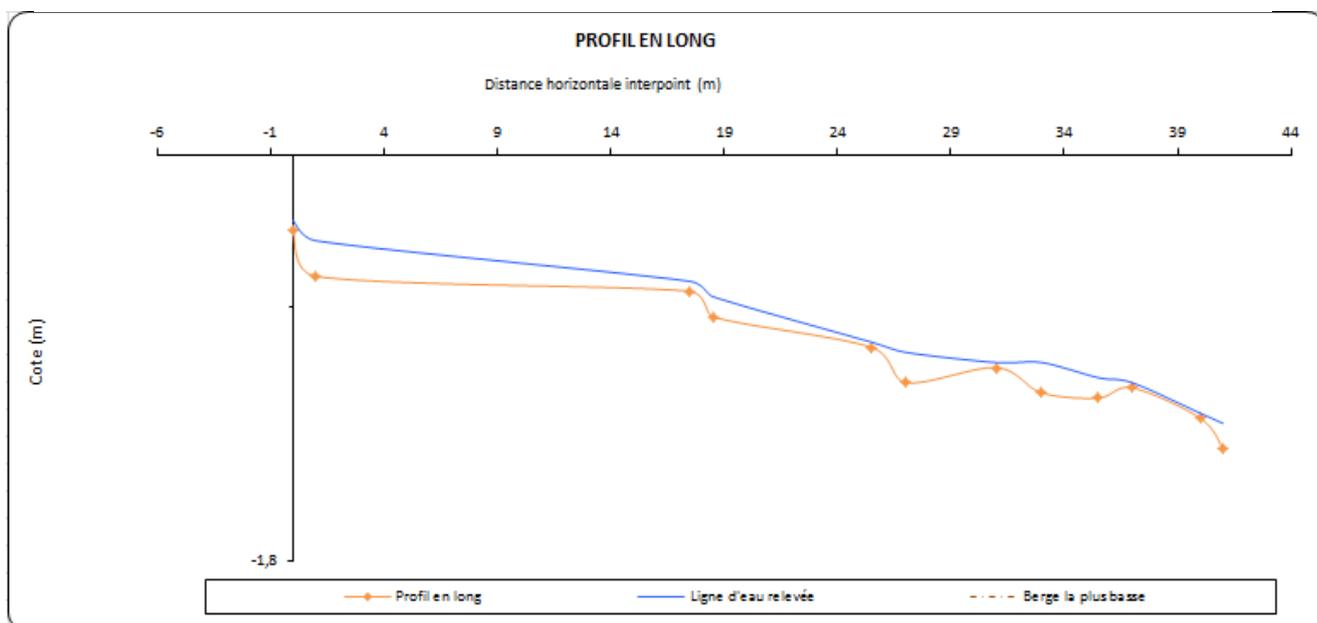
Profil en long après restauration (côtes prises en tête et en fin de chaque radier restauré)

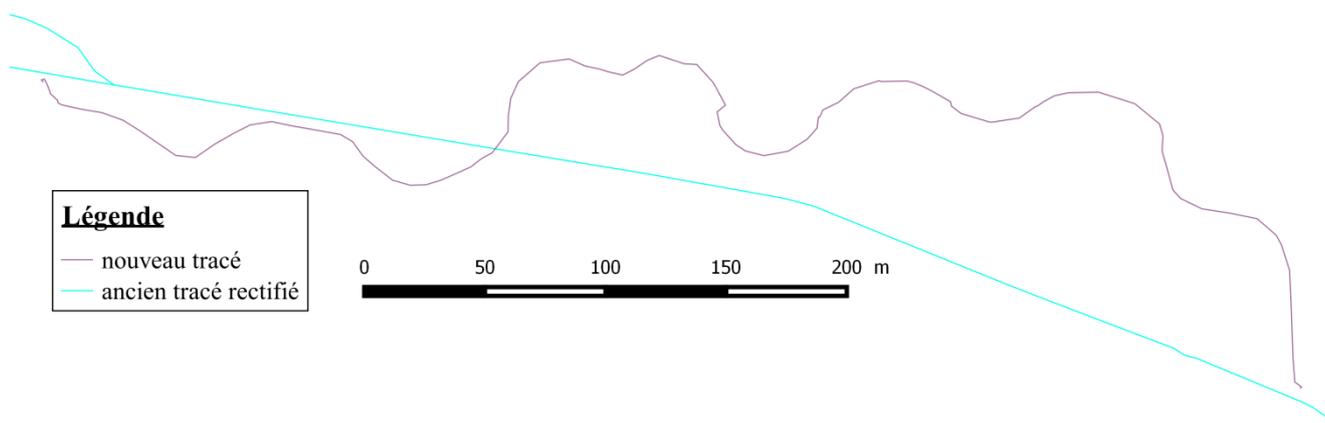
Annexe 13 : exemple du tracé en plan avant et après l'opération de reméandrage de l'Aber idult à Saint Renan (29)

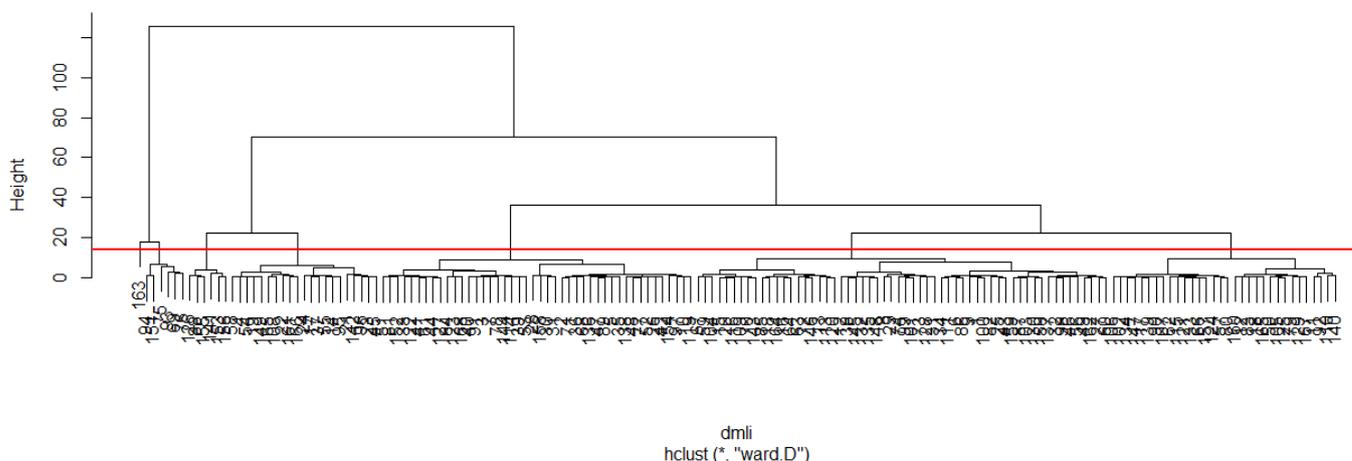
Annexe 14 : classification ascendante hiérarchique (CAH) sur l'ensemble des variables

Avec les variables étudiés, une CAH a été réalisée pour tenter d'identifier des sous-groupes de stations à méandres parmi toutes les stations échantillonnées. L'objectif est de trouver des variances intra classes les plus faibles possibles, pour que les sous-groupes soient le plus homogène possible du point de vue des variables préalablement identifiés par l'ACP.

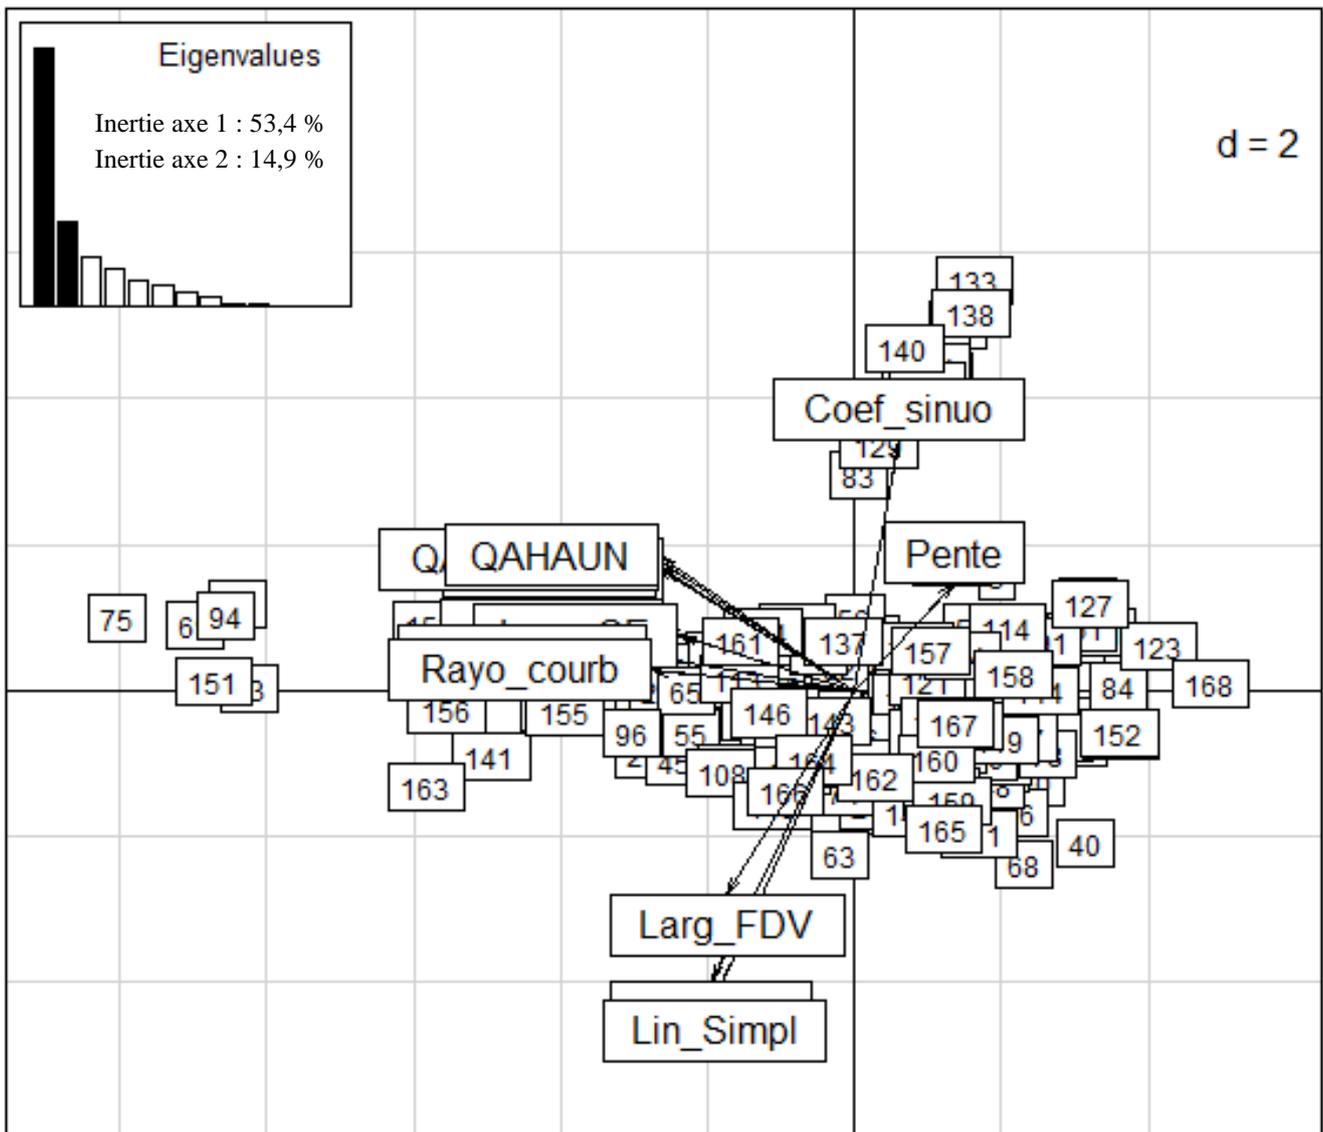
Annexe 15 : ACP réalisée sur l'ensemble du jeu de données en transformant les données en ln(x+1)

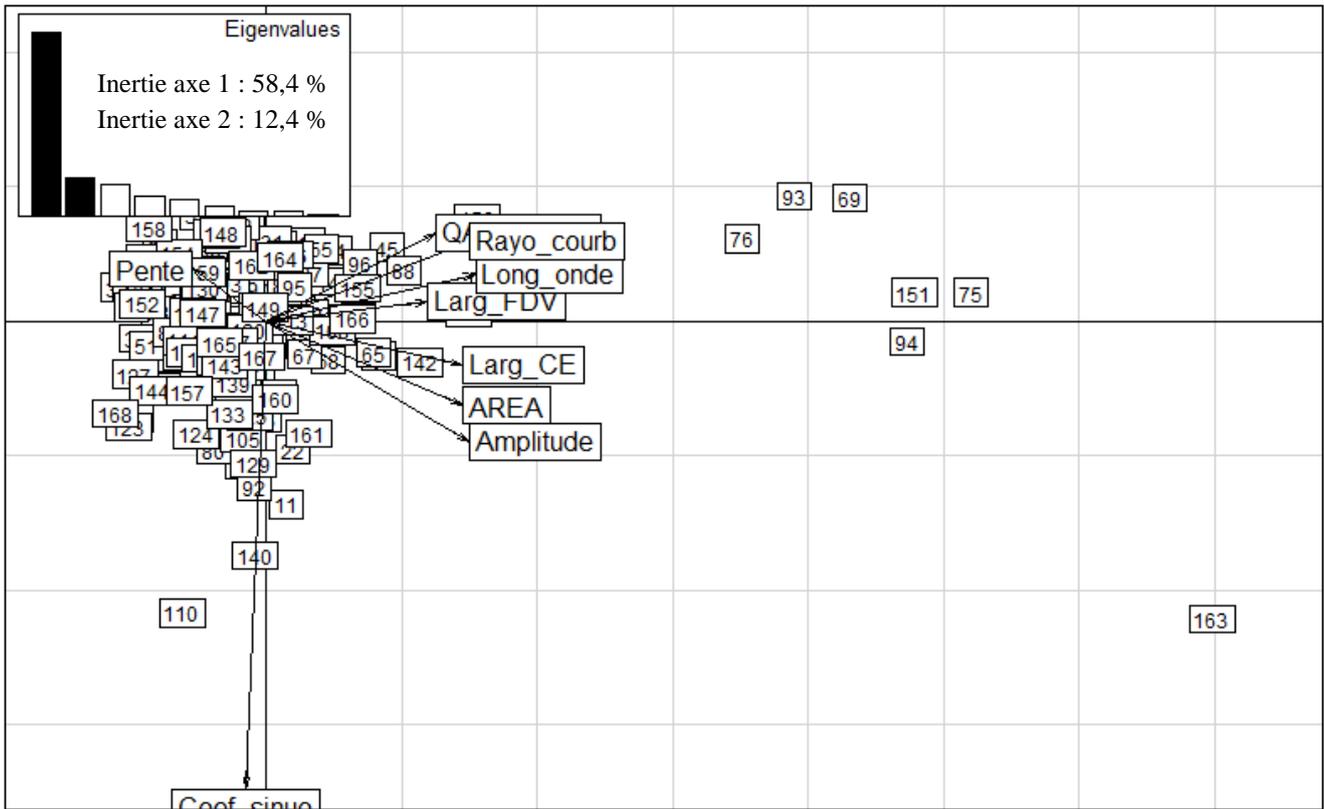
Annexe 16 : ACP réalisée en éliminant des variables par analyses successives
